PANEL FOTOGRAFICO

OBRA: "MEJORAMIENTO Y AMPLIACION DEL SERVICIO DE EDUCACION PRIMARIA EN I.E. 009 ZOILA DELGADO DE QUINTANA DE CENTRO POBLADO EL RECREO DISTRITO DE TUMBES DE LA PROVINCIA DE TUMBES DEL DEPARTAMENTO DE TUMBES".

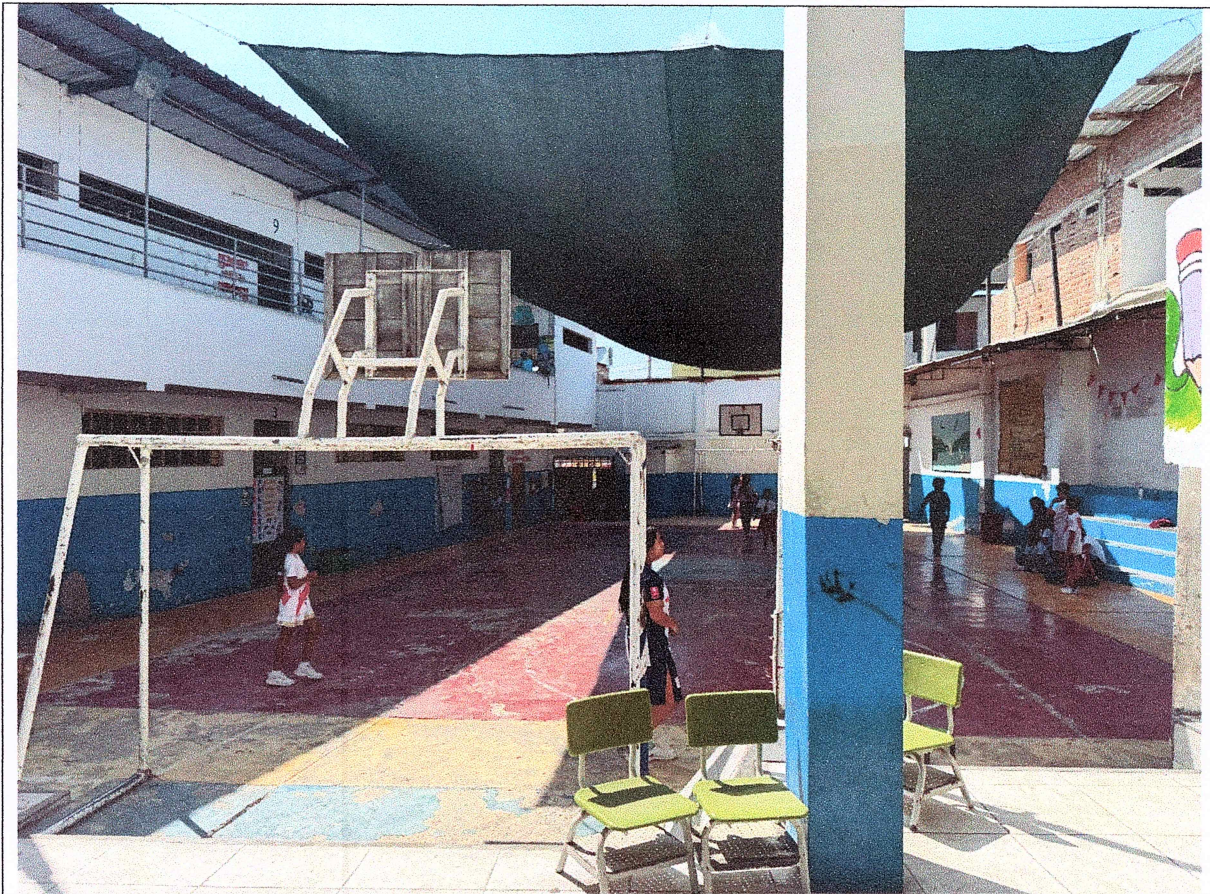
Imagen 1: Interior de la actual institución educativa N° 009 "zoila delgado de quintana"
observaciones: estructura general

- Se aprecia una estructura de concreto armado y albañilería confinada, en la cual se observan signos de deterioro superficial.
- Columnas y vigas: presentan zonas con manchas, fisuras capilares y desprendimiento parcial de pintura, lo cual evidencia falta de mantenimiento preventivo y posible exposición prolongada a la humedad ambiental.

- Cobertura: el ambiente cuenta con una malla o lona tensada (tipo Raschel) como elemento de sombra provisional, lo que indica ausencia de un techo estructural permanente que brinde adecuada protección frente a radiación solar o lluvias.

- Pavimento del patio: el acabado del piso (aparentemente de concreto pulido o cemento alisado) presenta desgaste, fisuras superficiales, parches de reparación y pérdida de adherencia del recubrimiento de pintura deportiva, afectando su funcionalidad y seguridad durante actividades recreativas.

- Las paredes perimetrales muestran decoloración, desprendimiento y empollamiento de pintura en varios sectores, sobre todo en la parte inferior (zona azul), posiblemente por capilaridad o contacto con humedad.

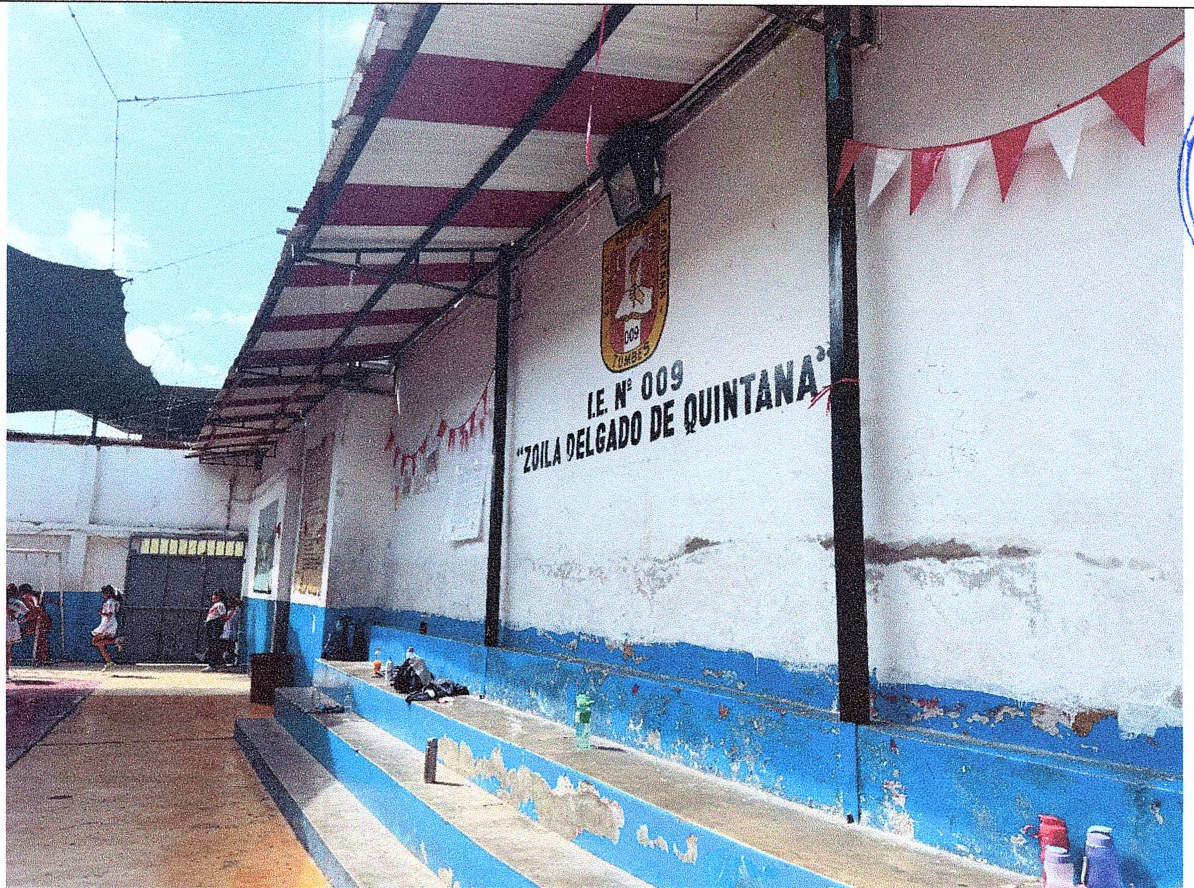
Imagen 2: vista lateral de la gradería del interior de la I.E.

- El muro de albañilería confinada presenta desprendimiento generalizado de pintura y pérdida del revestimiento superficial (enlucido), especialmente en la parte inferior, donde se observa erosión del revoque y manchas por humedad capilar.

- Existen fisuras horizontales y micro fisuras en el enlucido, que podrían estar relacionadas con movimientos estructurales menores o retracción del concreto.

- La base del muro (zócalo azul) muestra descascaramientos, ampollamiento de pintura y manchas por humedad, evidenciando falta de sellado impermeable o deterioro del recubrimiento protector.

- La cubierta ligera está conformada por plancha metálica (calamina pintora o similar) con estructura de tubos metálicos soldados, la cual muestra anclajes expuestos, cables y alambres utilizados como soporte del toldo adicional, indicando una instalación improvisada.

- En algunos puntos, las láminas presentan desalineación o irregularidad en la fijación, lo que puede generar filtraciones o desprendimientos en caso de vientos fuertes.

- No se observa un sistema adecuado de canaletas o bajantes pluviales, lo que podría ocasionar escurrimiento de agua sobre muros y graderías durante lluvias.

- Los postes metálicos verticales de soporte presentan pintura oxidada, corrosión superficial y anclajes descubiertos, lo que requiere tratamiento anticorrosivo y repintado con esmalte protector.

- Se evidencian amarres improvisados con soguillas y alambres que sostienen banderines y mallas, lo que no cumple criterios de seguridad ni estética institucional.

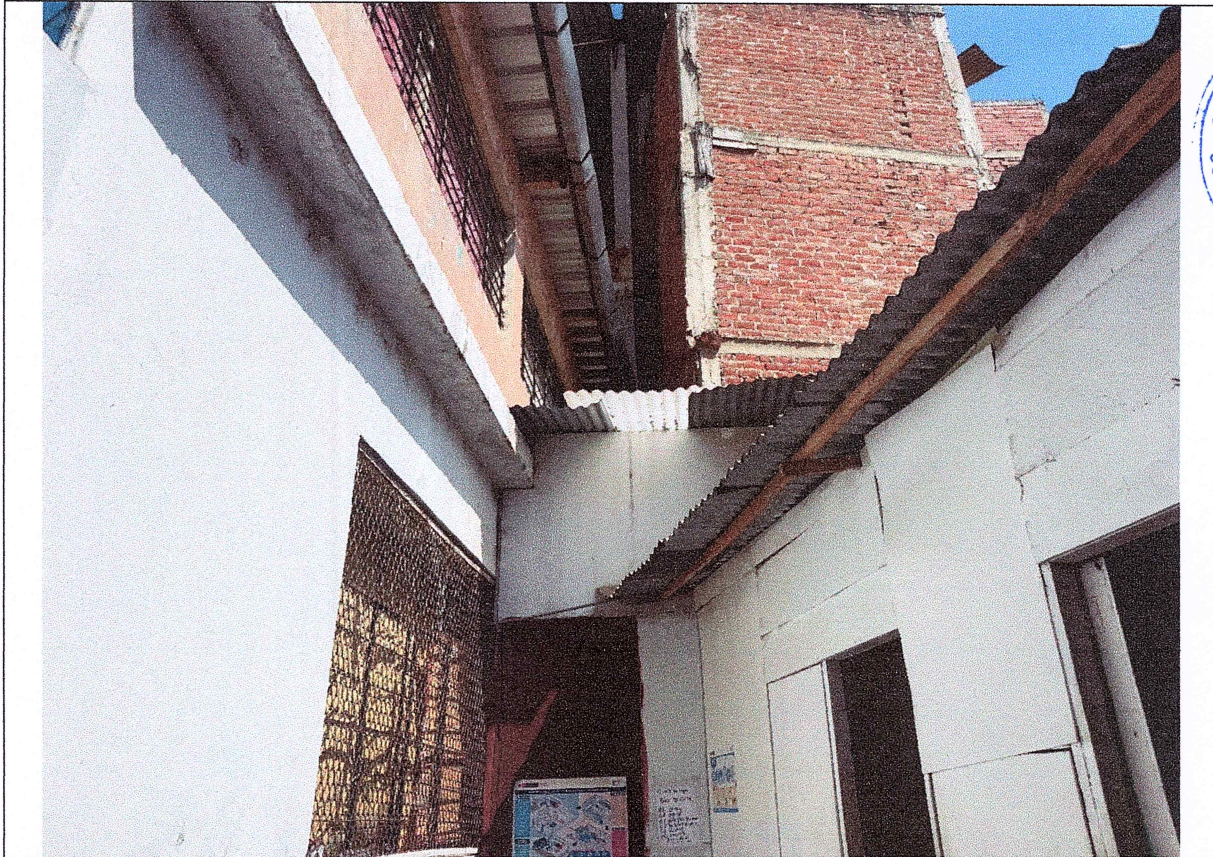
Imagen 3: vista posterior interna de la I.E.

- Se observa un muro de ladrillo expuesto sin enlucido en la edificación colindante, con juntas de mortero irregulares y fisuras verticales visibles en las zonas de encuentro con los elementos estructurales de concreto.

- La falta de revestimiento o pintura protectora expone el muro a la acción directa del ambiente (lluvia, viento y radiación solar), generando riesgo de absorción de humedad y deterioro progresivo del material.

- En el lado de la institución, los muros enlucidos y pintados muestran desalineaciones, fisuras en las uniones de paneles y zonas parchadas, lo que evidencia reparaciones no uniformes y materiales heterogéneos.

- La rejilla metálica de protección en ventana presenta signos de corrosión y pintura desprendida, requiriendo tratamiento anticorrosivo y repintado.
- La cubierta de planchas de fibrocemento o calamina galvanizada está mal alineada y presenta traslapes irregulares, con fijaciones visibles sin arandelas de neopreno, lo que puede generar filtraciones por lluvia o levantamientos por viento.

- Se observan viguetas o listones de madera usados como soporte, algunos con torsión o curvatura, que no garantizan una adecuada estabilidad estructural del techo.

- Existen superposiciones entre diferentes techos (de calamina y metálicos), sin uniones selladas ni canaletas, lo que puede ocasionar ingreso de agua hacia el interior de los ambientes.

- No se aprecia un sistema formal de evacuación pluvial (canaletas, bajantes), lo cual incrementa la probabilidad de filtraciones y humedad en muros.
- En las juntas de paneles de cerramiento se observan grietas abiertas y pérdida de sellante, lo que permite ingreso de polvo, insectos o humedad.

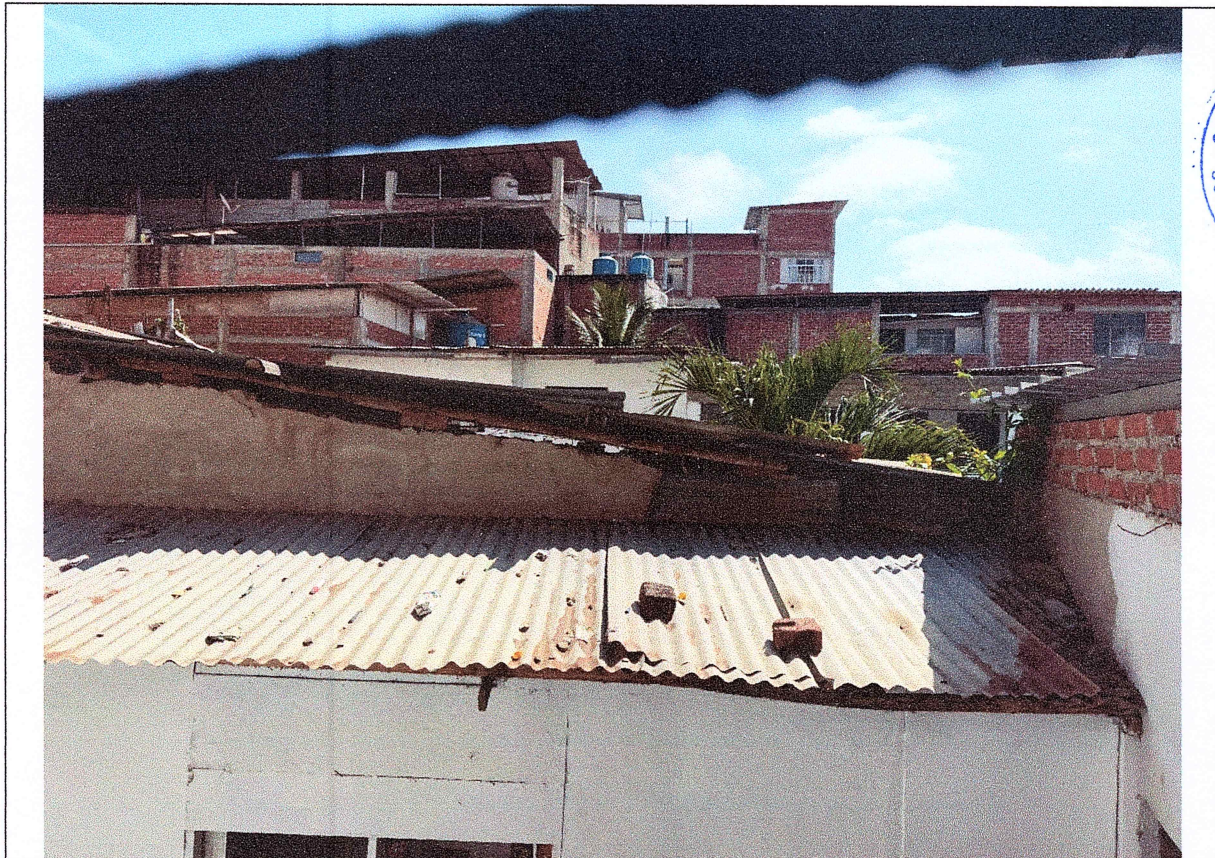
Imagen 4: vista de la cobertura de aulas de la I.E

- Se observa una cubierta de planchas de fibrocemento o calamina ondulada, con desalineación evidente entre las piezas y traslapes irregulares, lo que genera riesgo de filtraciones de agua durante lluvias.

- Las láminas presentan fisuras, deformaciones y acumulación de residuos sólidos (polvo, hojas, botellas, ladrillos), lo que indica falta de mantenimiento y limpieza periódica.

- En la parte superior, se aprecia pérdida del soporte estructural en algunas zonas del techado, con elementos improvisados (ladrillos usados como peso o fijación), lo cual no garantiza estabilidad ni seguridad estructural.

- Los bordes del techo muestran desprendimiento de material de relleno o mortero de apoyo, generando riesgo de caída de fragmentos y filtración hacia los muros interiores.

- No se observa sistema de drenaje pluvial (canaletas ni bajantes), lo que podría ocasionar acumulación de agua y humedad en la parte inferior de los muros.

- El muro perimetral de ladrillo visto no cuenta con revestimiento ni pintura protectora, quedando expuesto a la intemperie, lo que acelera la degradación del mortero de juntas y la erosión superficial.

- Se observan fisuras horizontales y desprendimiento parcial del enlucido en el muro frontal (color beige), posiblemente por filtración o asentamiento diferencial.

- En la unión entre muros y cubierta se nota acumulación de material orgánico y vegetación, lo que sugiere deficiente sellado y mantenimiento, además de riesgo de filtración o ingreso de plagas.

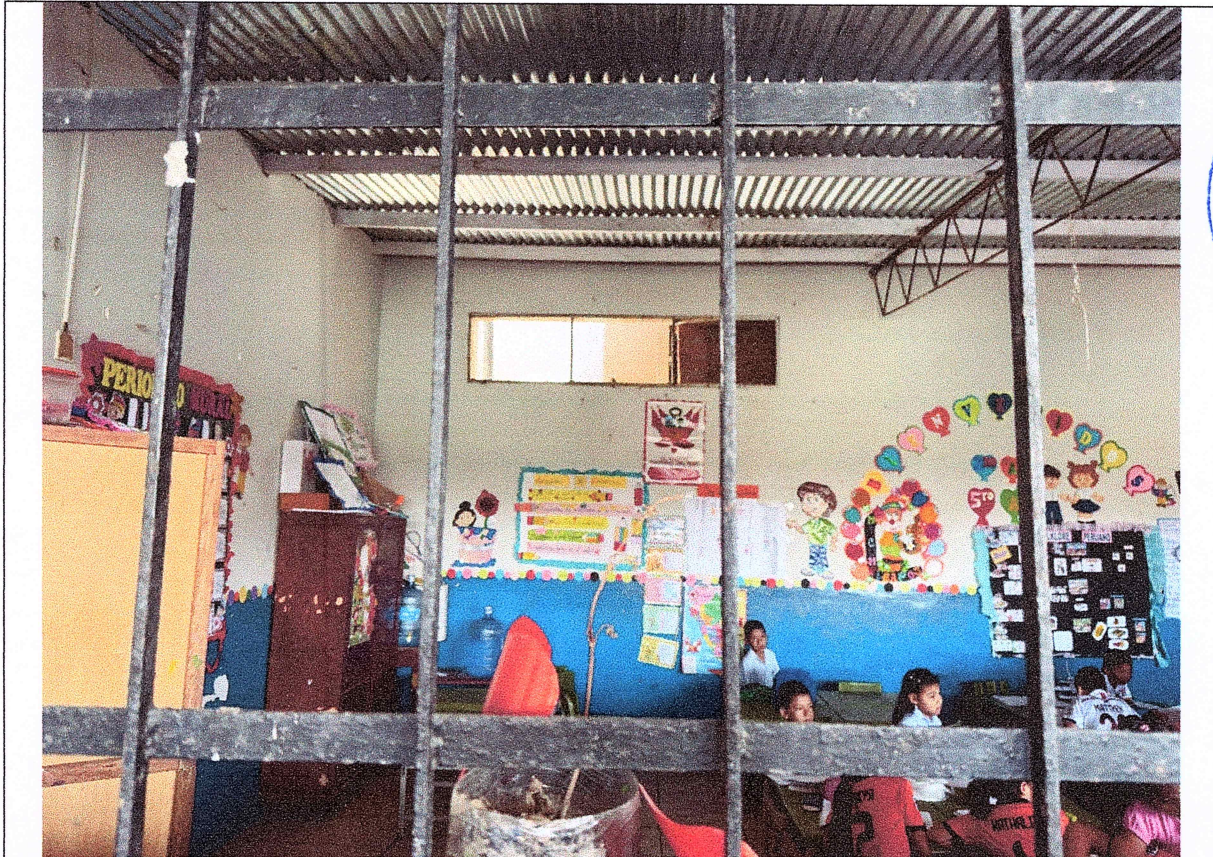
Imagen 5: vista interior de las aulas de la I.E
Observaciones: estructura general

- La cubierta metálica con planchas de calamina galvanizada presenta instalación visible de vigas de soporte (perfiles metálicos) sin cielo raso, lo que genera altas temperaturas y mala aislación térmica dentro del aula.

- Las planchas presentan ondulaciones, traslapes irregulares y posibles filtraciones en uniones, evidenciando ausencia de sellado adecuado o mantenimiento preventivo.

- No se observan elementos aislantes acústicos ni térmicos, lo que repercute en incomodidad ambiental (ruido, calor) para los estudiantes durante las horas de clase.

- Las estructuras metálicas (perfiles y rejas) muestran pérdida de pintura protectora y corrosión superficial, lo que requiere lijado, tratamiento anticorrosivo y repintado con esmalte protector.

- Los muros interiores presentan desgaste de pintura, manchas, perforaciones y desprendimiento del recubrimiento superficial en la zona inferior azul.
- Existen fisuras capilares y parches visibles, lo cual evidencia mantenimiento correctivo parcial y poco uniforme.

- La pintura institucional (dos tonos) está decolorada y deteriorada por la humedad y el roce constante, sobre todo cerca de los zócalos.
- Las paredes superiores muestran manchas por polvo o filtraciones, posiblemente provenientes del techo o del encuentro con la estructura metálica.

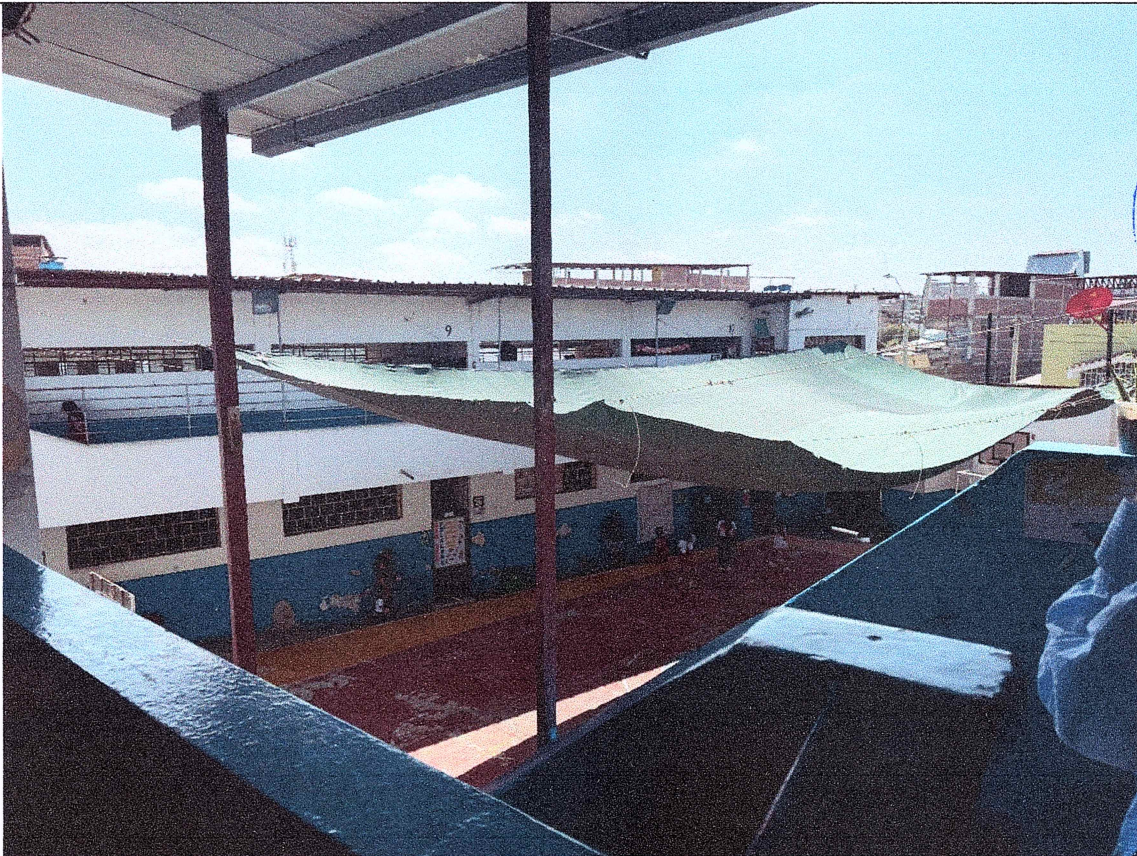
Imagen 6: vista interior del patio de la I.E

- Las paredes del edificio presentan un deterioro significativo en ciertas áreas, especialmente en la parte inferior. Se observa:
 - Desprendimiento de pintura: La pintura de las paredes está parcialmente desconchada, con áreas donde la pintura se ha despegado y dejado expuesta la superficie subyacente. Esto no solo afecta la estética, sino que también podría hacer que la pared sea más susceptible a la humedad y al desgaste.

- Manchas de humedad: En algunas zonas de las paredes, particularmente en las columnas, se observan manchas que podrían ser indicativas de filtraciones de agua o humedad interna, lo que debilita la estructura a largo plazo si no se corrige.

- Las columnas metálicas que soportan la estructura del techo muestran signos de oxidación o corrosión en varias áreas. Esto podría comprometer la estabilidad de las columnas en un tiempo próximo.

- La estructura del techo es visible y, aunque parece funcional, algunos paneles metálicos muestran signos de deformación o corrosión. Este daño puede ser indicativo de un desgaste debido a las condiciones climáticas, lo que podría hacer que el techo pierda efectividad en su función de protección.

- Hay cables expuestos visibles en la parte superior derecha de la imagen, lo cual es una deficiencia importante en términos de seguridad. Los cables deberían estar protegidos por canalizaciones adecuadas para evitar riesgos de electrocución o daños a la instalación eléctrica.

- La pintura en las paredes de los edificios, especialmente en la zona del patio, está desgastada debido al contacto frecuente con el aire, el sol y la humedad. En muchas áreas, la pintura se ha desconchado y presenta grietas y desprendimiento, lo que no solo afecta la apariencia estética sino que también puede permitir que la humedad penetre en las paredes, causando más daños estructurales.

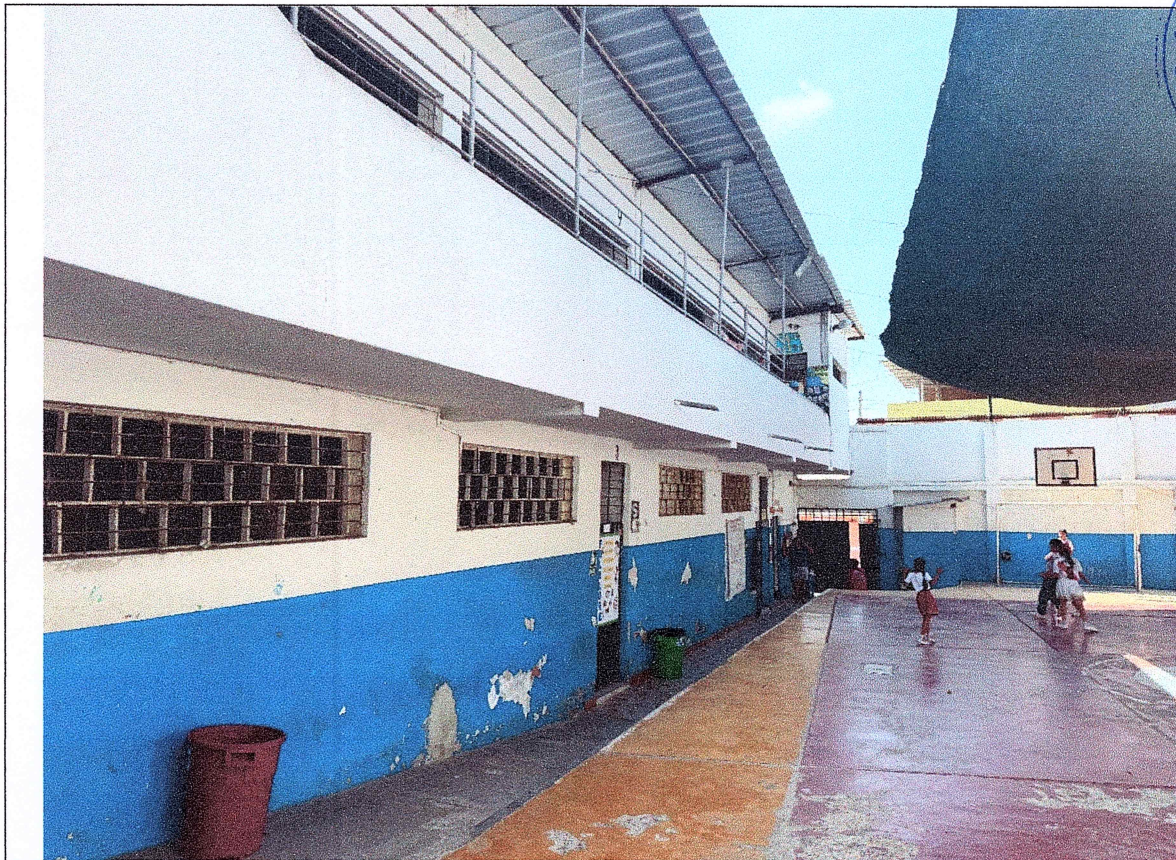
Imagen 7: vista de las aulas del lado lateral derecho.

- Al igual que en la imagen anterior, las paredes del edificio presentan áreas donde la pintura se ha desprendido, particularmente en la parte inferior (en el área de la franja azul). Esta falta de pintura no solo afecta la estética, sino que también expone las superficies a factores como la humedad, lo que puede acelerar el deterioro de las paredes.

- En varias zonas de la pared, especialmente en la parte baja, se aprecian manchas oscuras o sucias, lo que podría ser consecuencia de filtraciones de agua o contacto constante con el suelo.

- Las ventanas tienen rejas visibles, lo que es una medida de seguridad, pero también podría indicar una deficiencia en términos de estética, además de la falta de mantenimiento en las rejas (presencia de suciedad y óxido superficial en algunas partes).

- Se observa un deterioro de la pintura blanca sobre la franja azul, lo cual es más pronunciado cerca del borde inferior de la pared. Las manchas y el desgaste de la pintura revelan que el espacio ha sido utilizado intensamente sin un mantenimiento adecuado.

- El piso del patio sigue mostrando signos de desgaste, con áreas donde el color se ha borrado completamente, dejando el concreto o material base expuesto. Esto puede crear superficies rugosas o peligrosas que podrían causar caídas, lo cual representa una deficiencia en términos de seguridad.

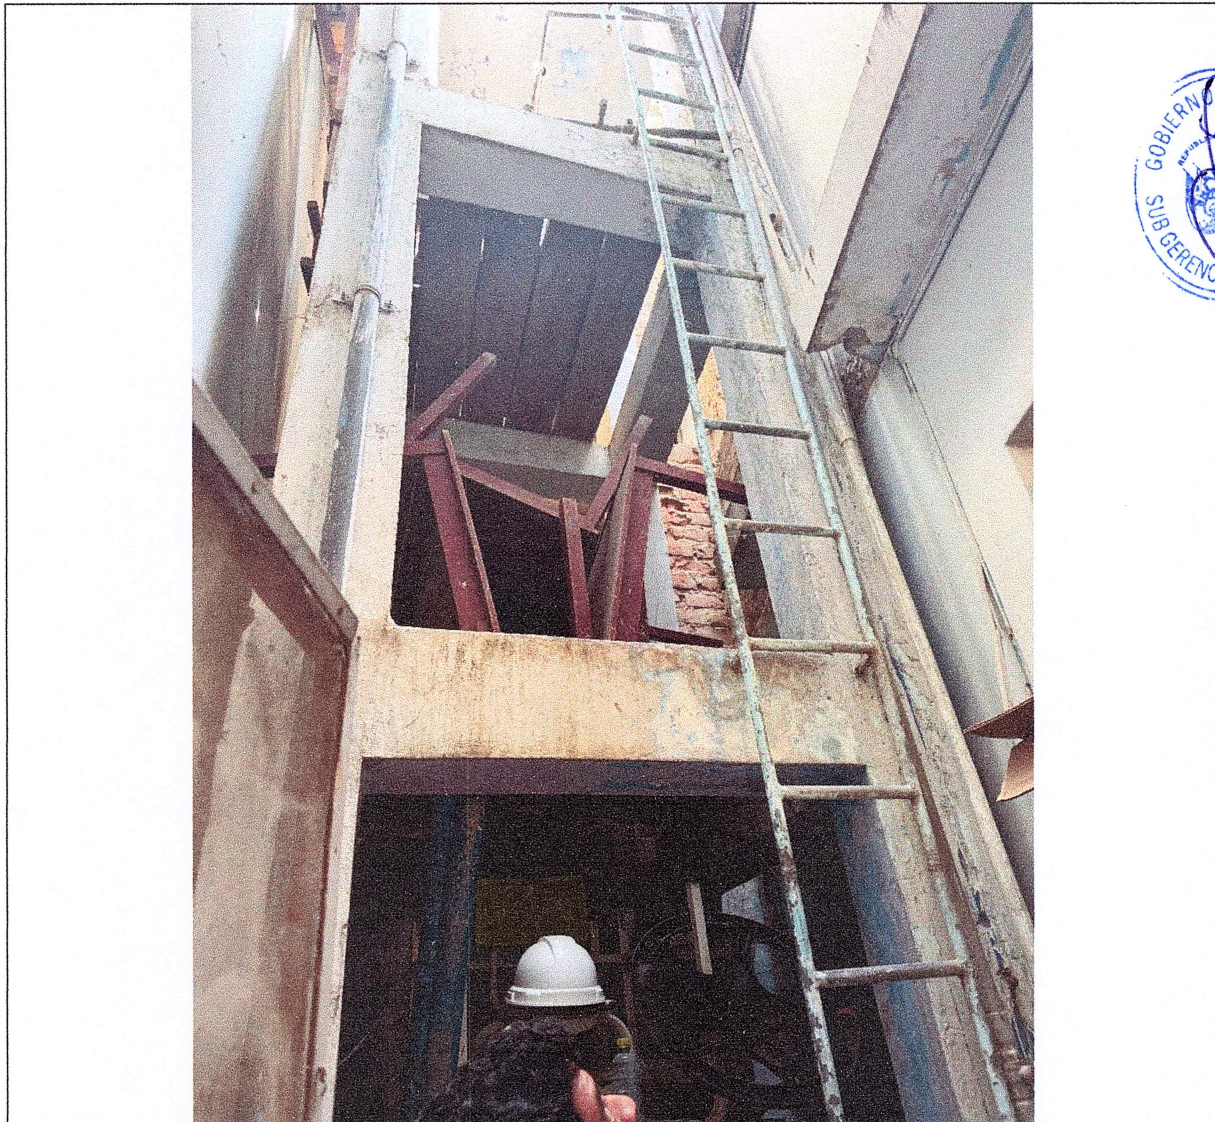
Imagen 8: vista del tanque elevado.

- La escalera metálica visible es de tipo tubular, es la principal vía de acceso al tanque. Sin embargo, la escalera presenta signos de desgaste debido a la exposición al clima, con óxido superficial visible en las barras metálicas, lo que puede comprometer la estabilidad de la estructura si no se le da mantenimiento adecuado. Además, la pintura protectora parece estar desgastada, lo que podría contribuir a una mayor corrosión.

- La base del tanque elevado está soportada por una estructura de concreto, también muestra signos de desgaste. La superficie del concreto tiene manchas de humedad y posibles fisuras en algunas zonas. Esto podría indicar un posible problema de filtración de agua o simplemente el efecto del paso del tiempo sin mantenimiento adecuado.

- El revoco de la superficie de concreto está parcialmente dañado, con áreas donde la capa superficial se ha desprendido, lo que podría exponer el concreto a mayor deterioro.

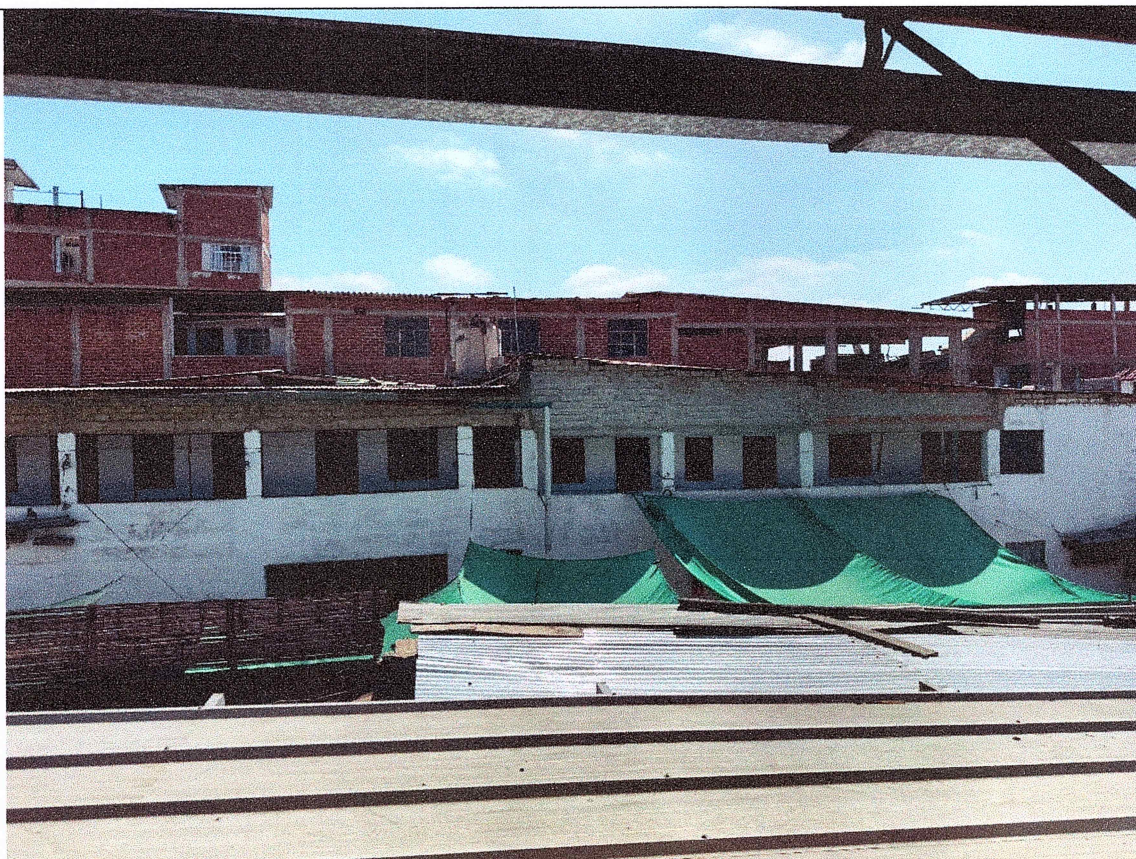
Imagen 9: vista de la parte exterior de las aulas del pabellón del lado izquierdo.

- Se observa una cubierta de planchas de fibrocemento o calamina ondulada, con desalineación evidente entre las piezas y traslapes irregulares, lo que genera riesgo de filtraciones de agua durante lluvias.

- Las láminas presentan fisuras, deformaciones y acumulación de residuos sólidos (polvo, hojas, botellas, ladrillos), lo que indica falta de mantenimiento y limpieza periódica.

- En la parte superior, se aprecia pérdida del soporte estructural en algunas zonas del techado, con elementos improvisados (ladrillos usados como peso o fijación), lo cual no garantiza estabilidad ni seguridad estructural.

- Los bordes del techo muestran desprendimiento de material de relleno o mortero de apoyo, generando riesgo de caída de fragmentos y filtración hacia los muros interiores.

- Las planchas presentan ondulaciones, traslapes irregulares y posibles filtraciones en uniones, evidenciando ausencia de sellado adecuado o mantenimiento preventivo.

- Se observa el frontis de muro de ladrillo expuesto sin enlucido en la edificación existente del pabellón del lado izquierdo, con juntas de mortero irregulares y fisuras verticales visibles en las zonas de encuentro con los elementos estructurales de concreto.

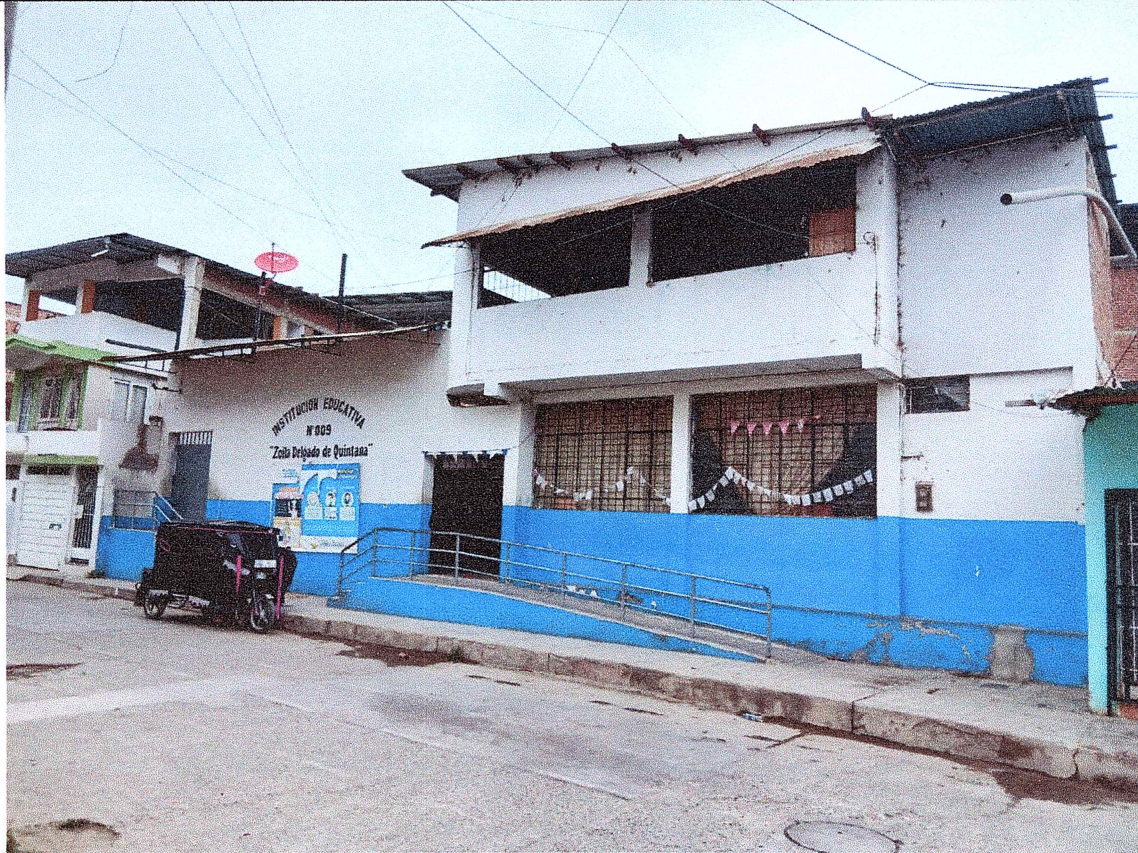
Imagen 10: vista del frontis principal de la I.E

- Se observan techos de planchas metálicas (calamina o similar) apoyadas sobre una estructura aparentemente improvisada de madera o metal, con signos de deformación y falta de alineación. Es posible que existan filtraciones por la falta de sellado adecuado entre planchas.

- No se evidencian elementos de confinamiento claros (vigas o columnas visibles en la fachada), lo cual podría ser un indicio de ausencia de refuerzo estructural adecuado.

- Fachada superior: Presenta cerramientos de malla metálica, lo cual podría implicar inseguridad ante eventos climáticos (lluvia o viento) y deficiente aislamiento acústico y térmico.

- El recubrimiento presenta desgaste generalizado, con áreas donde la pintura azul y blanca está descascarada o manchada, posiblemente por humedad ascendente o falta de mantenimiento periódico.

- Se aprecian fisuras capilares y zonas con parches irregulares, lo que denota intervenciones parciales y sin acabado uniforme.
- Oxidación visible en las rejas de las ventanas, lo cual indica falta de tratamiento anticorrosivo.

- Aunque existe una rampa, su acabado de concreto presenta erosión superficial y ausencia de baranda de seguridad, lo que representa un riesgo para la accesibilidad universal.

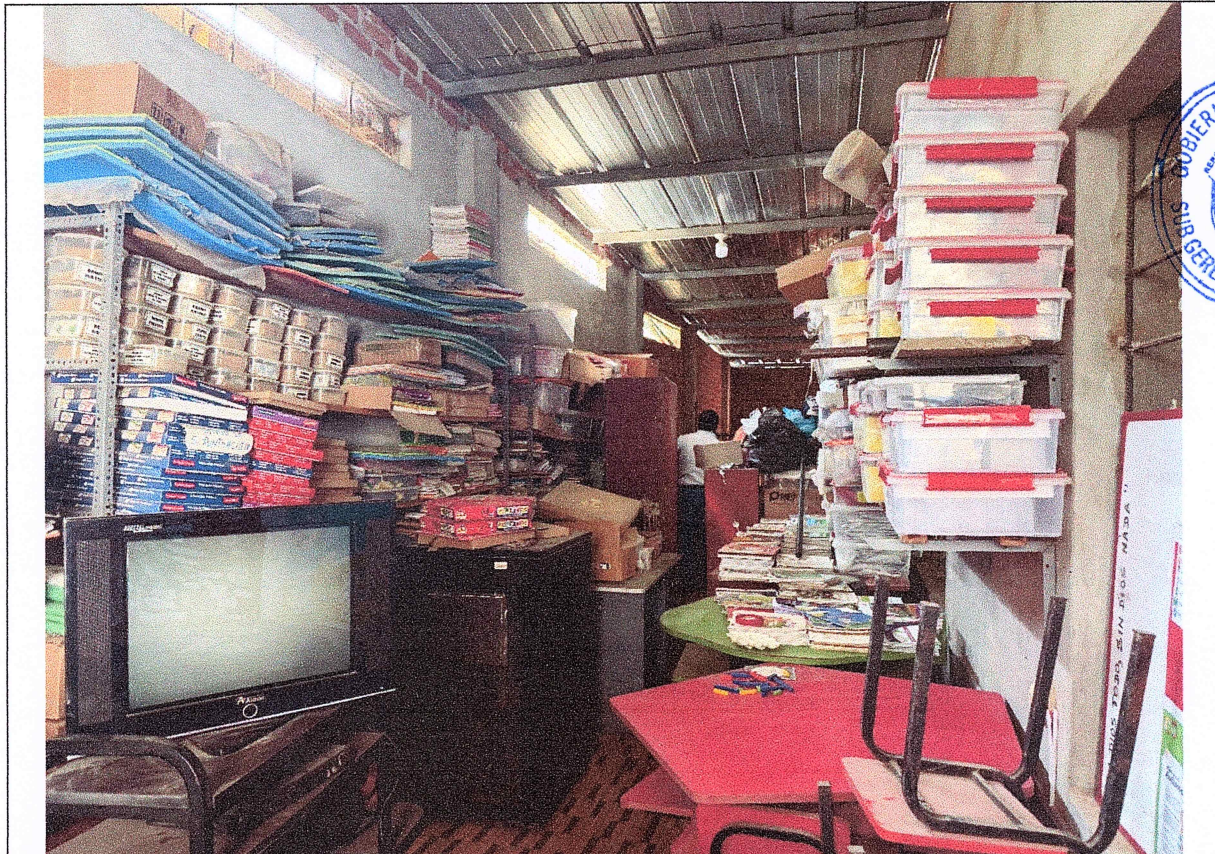
Imagen 11: vista interior de la biblioteca institucional
Observaciones: estructura general

- Muros: De bloque de concreto sin enlucido ni pintura, lo que deja la superficie porosa y expuesta a acumulación de polvo y humedad.
- Techo: Cubierta de calamina metálica con estructura de soporte metálica. No se evidencia aislante térmico ni acústico, lo cual genera altas temperaturas internas y posible condensación en ambientes húmedos.

- Ventilación e iluminación: Se observan ventanas superiores con rejillas metálicas sin protección de polvo, lo que permite ventilación parcial, pero insuficiente para control de temperatura y salubridad. La iluminación natural es limitada, y no se observan luminarias adecuadas para uso prolongado del espacio.

- Muebles y estanterías: Estructuras metálicas con sobrecarga de peso (materiales apilados de forma irregular), lo que representa riesgo de caída o colapso parcial.

- Mesas y sillas: Se observan en mal estado de conservación, con superficies deterioradas, pintura desgastada y acumulación de polvo.
- Distribución espacial: No existe un orden funcional; hay bloqueo de pasillos y salidas, lo que constituye una deficiencia de seguridad en caso de evacuación.

- Acumulación de materiales: La gran cantidad de cajas, papeles y objetos en desorden genera riesgo de incendio y dificulta la limpieza.
- Polvo y suciedad: Evidente acumulación de polvo sobre mesas y mobiliario, indicando falta de mantenimiento y ventilación eficiente.

- Condiciones sanitarias: El ambiente no parece apto para el uso prolongado por personas debido a la falta de limpieza y ventilación adecuada.

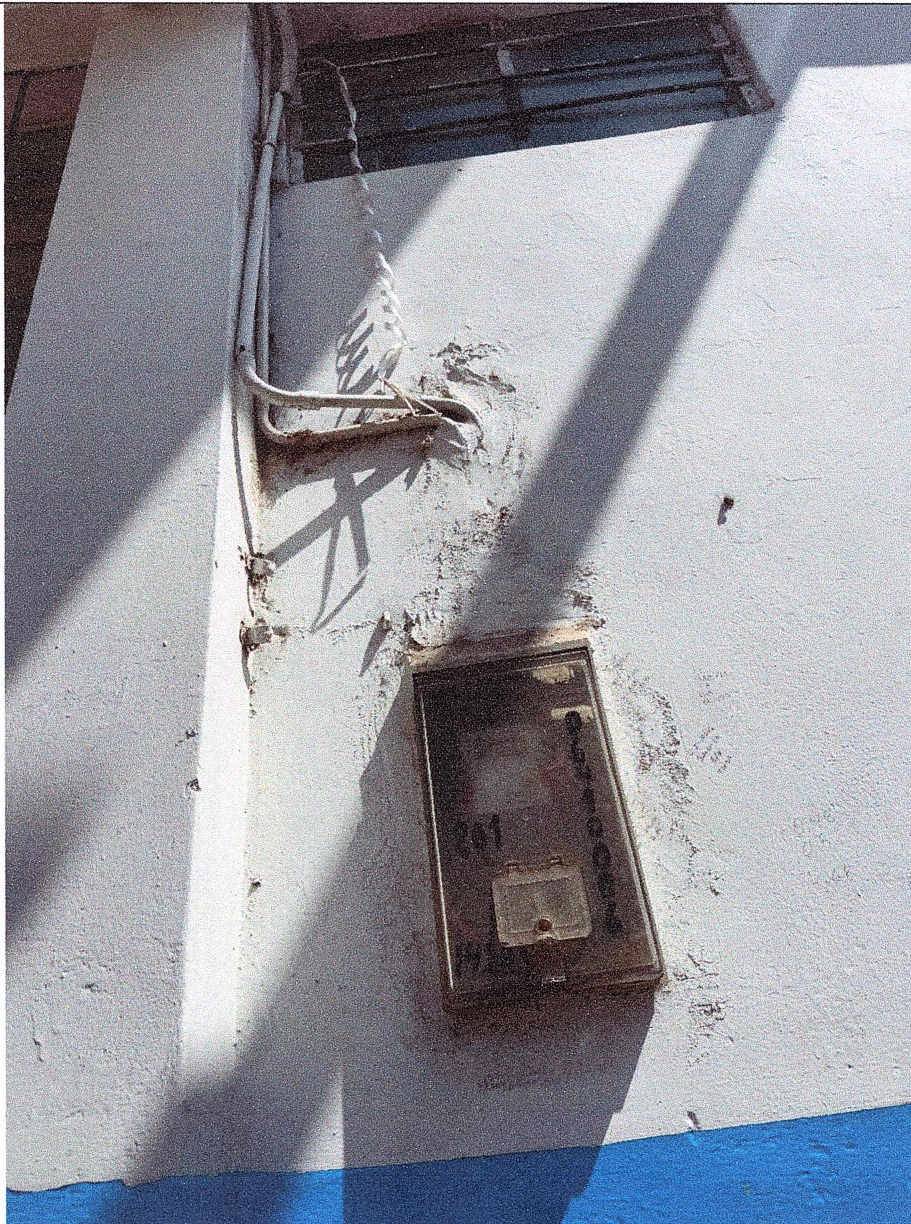
Imagen 12: vista del tablero eléctrico y conexiones eléctricas

- Caja de medidor:
 - Se trata de un medidor eléctrico monofásico dentro de una caja plástica transparente.
 - La caja presenta signos de envejecimiento y suciedad, además de una instalación deficiente sobre un muro deteriorado.
 - El sellado de la tapa no parece hermético, lo cual puede permitir el ingreso de polvo, humedad o insectos, comprometiendo la seguridad del sistema.
- Conducción eléctrica:
 - Los conductores ingresan al muro sin sellado adecuado (agujero visible con material desprendido), lo que indica falta de protección mecánica y de aislación.
 - Se observan tubos corrugados plásticos (tipo conduit) con tramos expuestos y un cable espiral suelto, posiblemente de una conexión auxiliar o derivación no utilizada.
 - No hay presencia de cajas de paso ni anclajes firmes para las canalizaciones, lo cual infringe las normas básicas de instalación segura.
