**PANEL FOTOGRAFICO**

**PLAN DE CONTINGENCIA**

**OBRA: "MEJORAMIENTO Y AMPLIACION DEL SERVICIO DE EDUCACION PRIMARIA EN I.E. 009 ZOILA DELGADO DE QUINTANA DE CENTRO POBLADO EL RECREO DISTRITO DE TUMBES DE LA PROVINCIA DE TUMBES DEL DEPARTAMENTO DE TUMBES".**

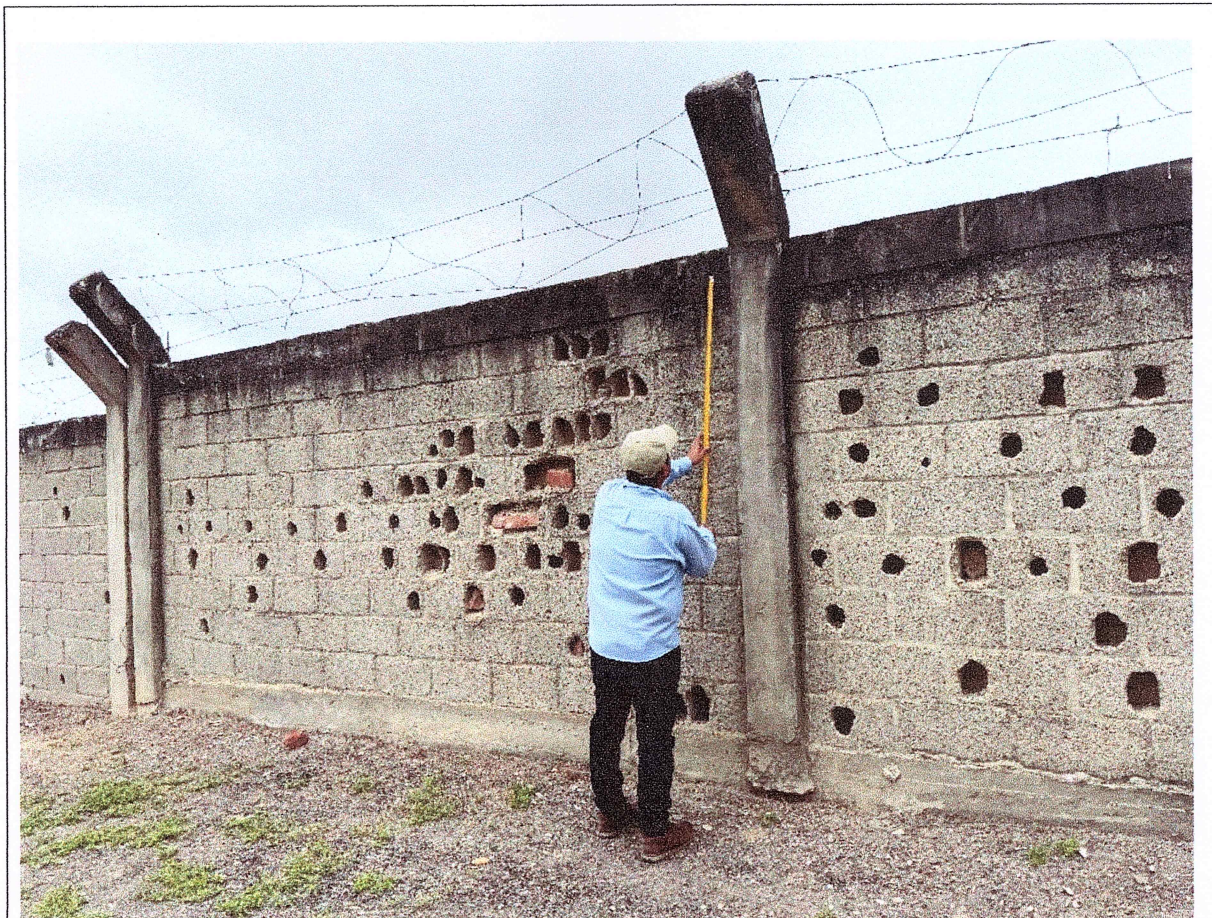
**Imagen 1: Cerco perimétrico del área de influencia del plan de contingencia**

Observaciones: estructura existente

- Muro de bloques de concreto sin revestimiento, con columnetas y viga de cimentación de concreto armado. En la parte superior se observa una instalación de alambre de púas como medida de seguridad.

- Se evidencian numerosos orificios y desprendimientos en los bloques, afectando la integridad del paramento.
- Algunos orificios atraviesan completamente el muro, lo que reduce significativamente su capacidad portante y su función como cerramiento o elemento de seguridad.

- Se observan bloques faltantes y reemplazados con material heterogéneo (ladrillos cerámicos), lo que indica reparaciones improvisadas.
- Fisuras longitudinales y transversales leves a moderadas a lo largo de la junta de mortero, producto de fatiga estructural, humedad o impactos físicos repetidos.

- Las columnas de concreto armado muestran desgaste superficial, posible pérdida de recubrimiento y signos de corrosión interna incipiente (manchas oscuras y grietas verticales finas).

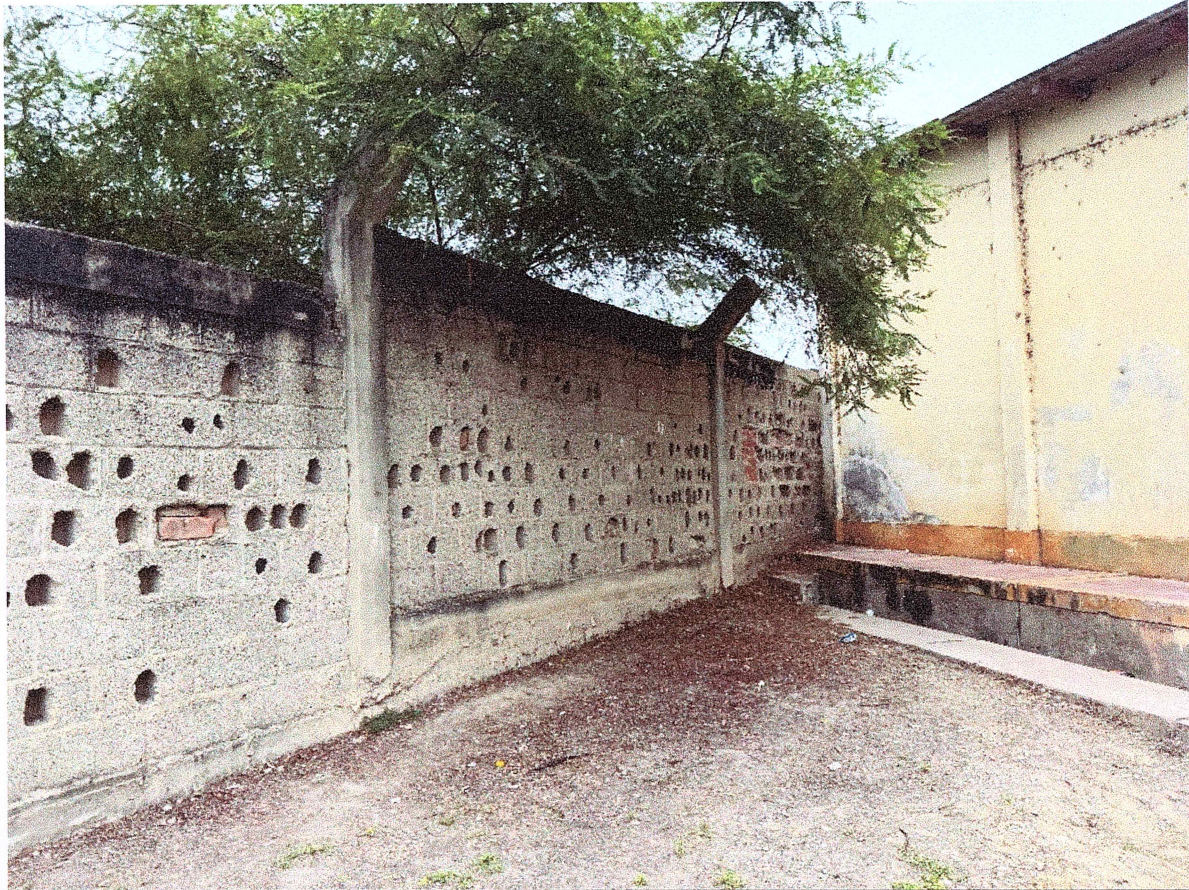
**Imagen 2: Cerco perimétrico y pabellón lateral del plan de contingencia**

- Se aprecia una estructura de concreto armado y albañilería confinada, en la cual se observan signos de deterioro superficial.
- Columnas y vigas: presentan zonas con manchas, fisuras capilares y desprendimiento parcial de pintura, lo cual evidencia falta de mantenimiento preventivo y posible exposición prolongada a la humedad ambiental.

- Muro de bloques de concreto sin revestimiento, con columnetas y viga de cimentación de concreto armado. En la parte superior se observa una instalación de alambre de púas como medida de seguridad.

- Se evidencian numerosos orificios y desprendimientos en los bloques, afectando la integridad del paramento.
- Algunos orificios atraviesan completamente el muro, lo que reduce significativamente su capacidad portante y su función como cerramiento o elemento de seguridad.

- Se observan bloques faltantes y reemplazados con material heterogéneo (ladrillos cerámicos), lo que indica reparaciones improvisadas.
- Fisuras longitudinales y transversales leves a moderadas a lo largo de la junta de mortero, producto de fatiga estructural, humedad o impactos físicos repetidos.

- Las columnas de concreto armado muestran desgaste superficial, posible pérdida de recubrimiento y signos de corrosión interna incipiente (manchas oscuras y grietas verticales finas).

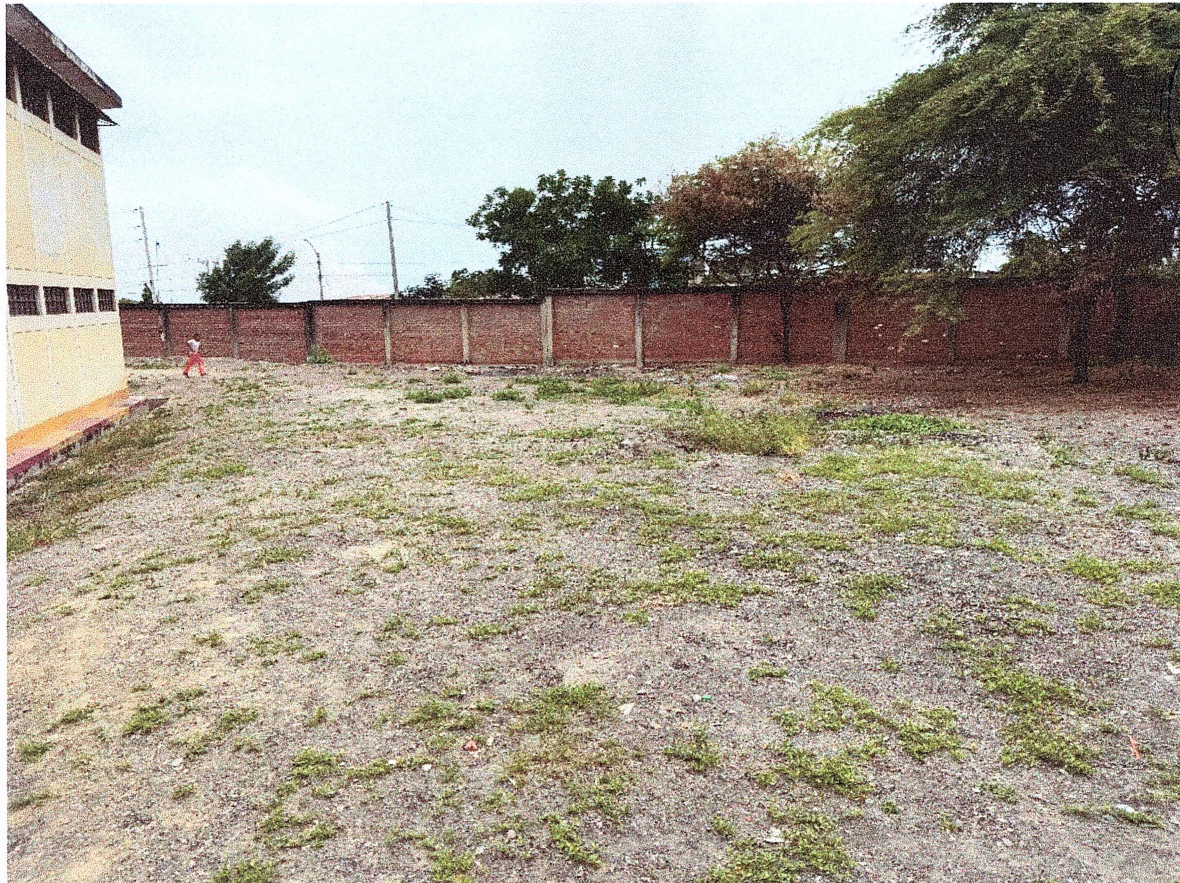
**Imagen 3: Interior de la zona delimitada para el plan de contingencia**

- Muestra un terreno natural con suelo de textura arenosa y pedregosa, parcialmente cubierto con vegetación baja y maleza dispersa.
- Presenta desnivel leve e irregularidades superficiales que podrían dificultar el tránsito y generar encharcamientos en época de lluvia.

- No se observan canales ni sistemas de drenaje pluvial, lo que implica un riesgo de acumulación de agua o erosión del suelo.
- En ambientes educativos, esta falta de drenaje puede afectar el uso del espacio para actividades recreativas o pedagógicas.

- La zona evidencia ausencia de mantenimiento periódico, con maleza sin control y restos menores de desechos sólidos, lo que favorece la presencia de vectores (insectos o roedores).

- Se observa un muro de ladrillo con columnas de concreto, que cumple parcialmente la función de cerramiento. Sin embargo, el muro no cuenta con revestimiento, pintura ni protección superior (viga de coronación o alambre de seguridad), lo cual facilita su deterioro por exposición ambiental.

- No se evidencian fisuras críticas en este tramo, aunque es recomendable una inspección detallada del alineamiento estructura.

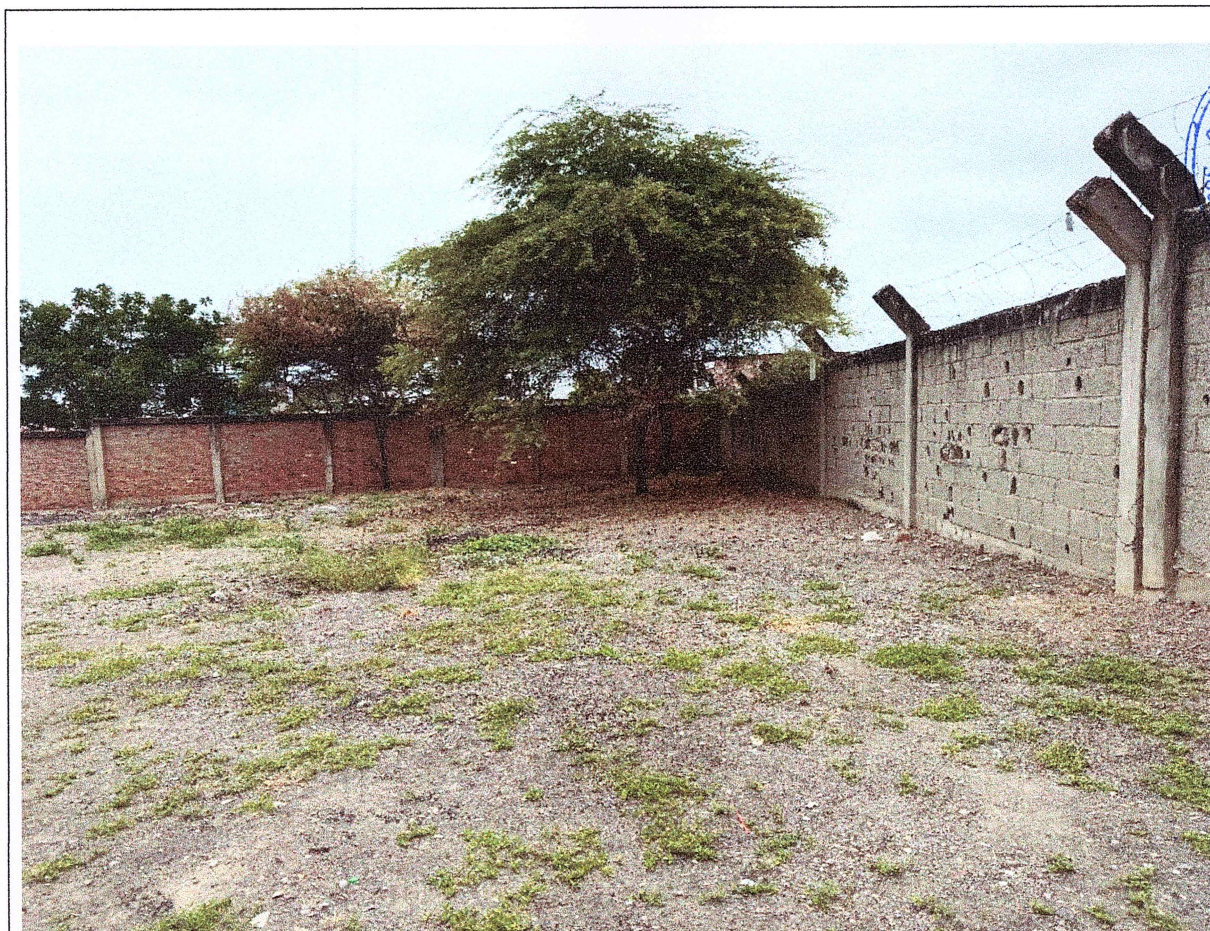
**Imagen 4: Interior de la zona delimitada para el plan de contingencia parte posterior**

- Muestra un terreno natural con suelo de textura arenosa y pedregosa, parcialmente cubierto con vegetación baja y maleza dispersa.
- Presenta desnivel leve e irregularidades superficiales que podrían dificultar el tránsito y generar encharcamientos en época de lluvia.

- No se observan canales ni sistemas de drenaje pluvial, lo que implica un riesgo de acumulación de agua o erosión del suelo.
- Muro construido con bloques de concreto y columnetas de concreto armado, coronado con alambre de púas como sistema de seguridad pasiva.

- Se observan múltiples perforaciones y desprendimientos en los bloques, similares a impactos o erosión localizada, que reducen la integridad estructural del cerramiento.

- Los bloques presentan pérdida de material y desgaste superficial, lo que indica falta de mantenimiento y exposición prolongada a la intemperie.
- Las columnas verticales muestran fisuras leves y zonas de decoloración que sugieren posible corrosión interna del acero de refuerzo.

- En algunos tramos se nota ligera desalineación del muro, lo que podría corresponder a asentamientos diferenciales del terreno o desplazamiento de la cimentación.

- El sistema de seguridad superior está incompleto y con tensado irregular, lo que disminuye su eficacia.

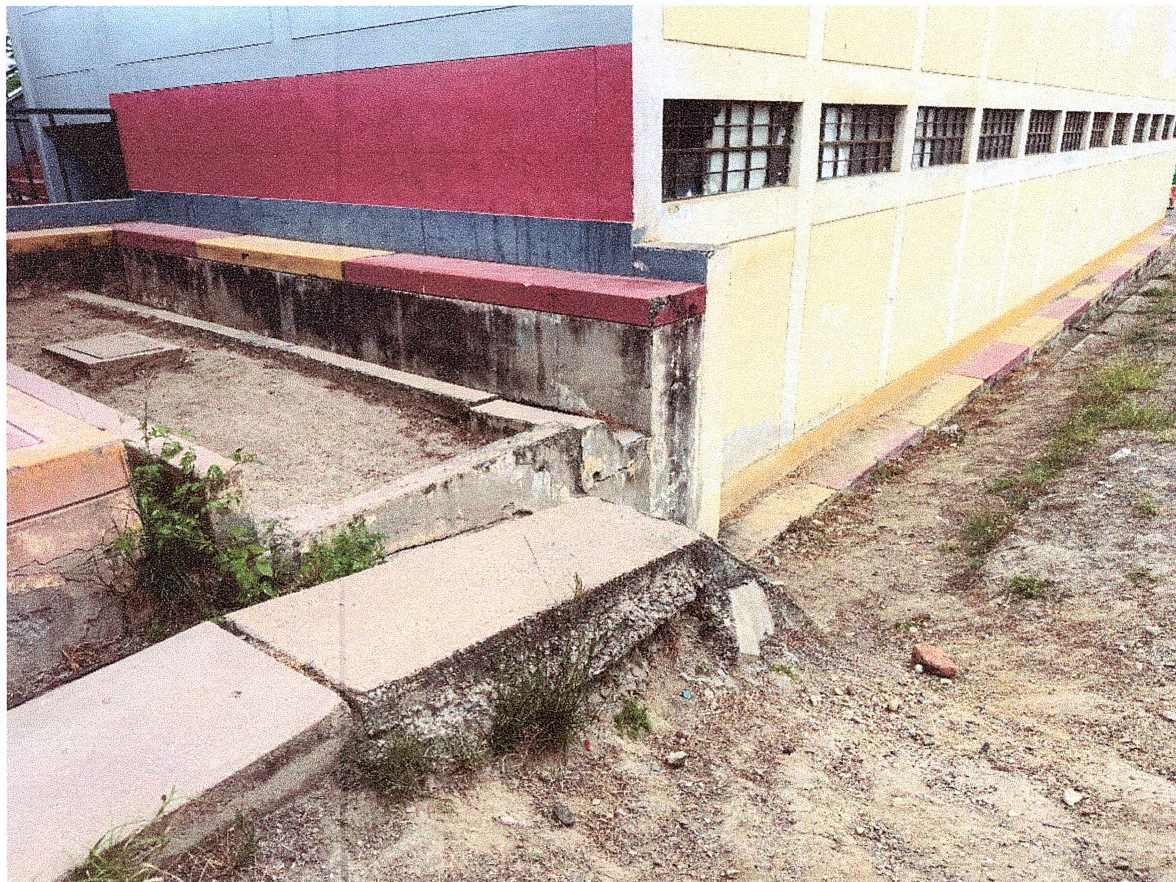
**Imagen 5: aula del pabellón N°1 del área del plan de contingencia**

- La superficie presenta desgaste general del recubrimiento, suciedad por escurrimiento de agua y decoloración por humedad.
- el zócalo muestra fisuras, desprendimiento de pintura y erosión superficial por exposición directa al agua de lluvia y escorrentía del terreno adyacente.

- No se observa un sistema de drenaje que proteja el encuentro entre muro y suelo, de existir se encuentra tapado por maleza.
- La superficie tiene pérdida de material y desnivel, posiblemente causado por asentamiento diferencial del terreno o por mal compactado.

- El nivel del suelo contiguo se encuentra más bajo que la base del edificio, lo que favorece la acumulación de agua junto al muro durante lluvias.
- Se observan signos de erosión del talud, crecimiento de maleza y ausencia de canalización pluvial.

- El terreno muestra indicios de arrastre de finos y socavación localizada en la base de la estructura de concreto

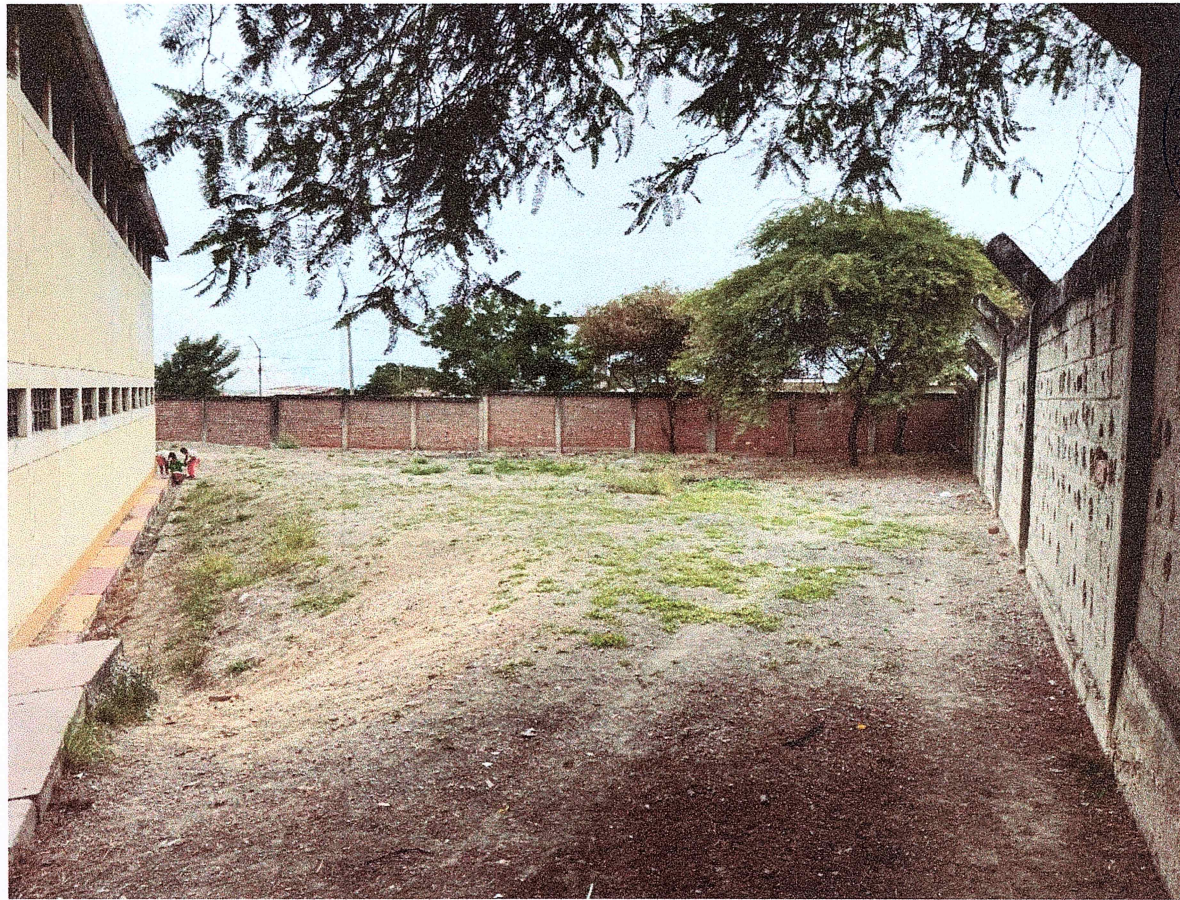
**Imagen 6: Interior de la zona delimitada para el plan de contingencia**

- Muestra un terreno natural con suelo de textura arenosa y pedregosa, parcialmente cubierto con vegetación baja y maleza dispersa.
- Presenta desnivel leve e irregularidades superficiales que podrían dificultar el tránsito y generar encharcamientos en época de lluvia.

- No se observan canales ni sistemas de drenaje pluvial, lo que implica un riesgo de acumulación de agua o erosión del suelo.
- En ambientes educativos, esta falta de drenaje puede afectar el uso del espacio para actividades recreativas o pedagógicas.

- La zona evidencia ausencia de mantenimiento periódico, con maleza sin control y restos menores de desechos sólidos, lo que favorece la presencia de vectores (insectos o roedores).

- Se observa un muro de ladrillo con columnas de concreto, que cumple parcialmente la función de cerramiento. Sin embargo, el muro no cuenta con revestimiento, pintura ni protección superior (viga de coronación o alambre de seguridad), lo cual facilita su deterioro por exposición ambiental.

- No se evidencian fisuras críticas en este tramo, aunque es recomendable una inspección detallada del alineamiento estructura.

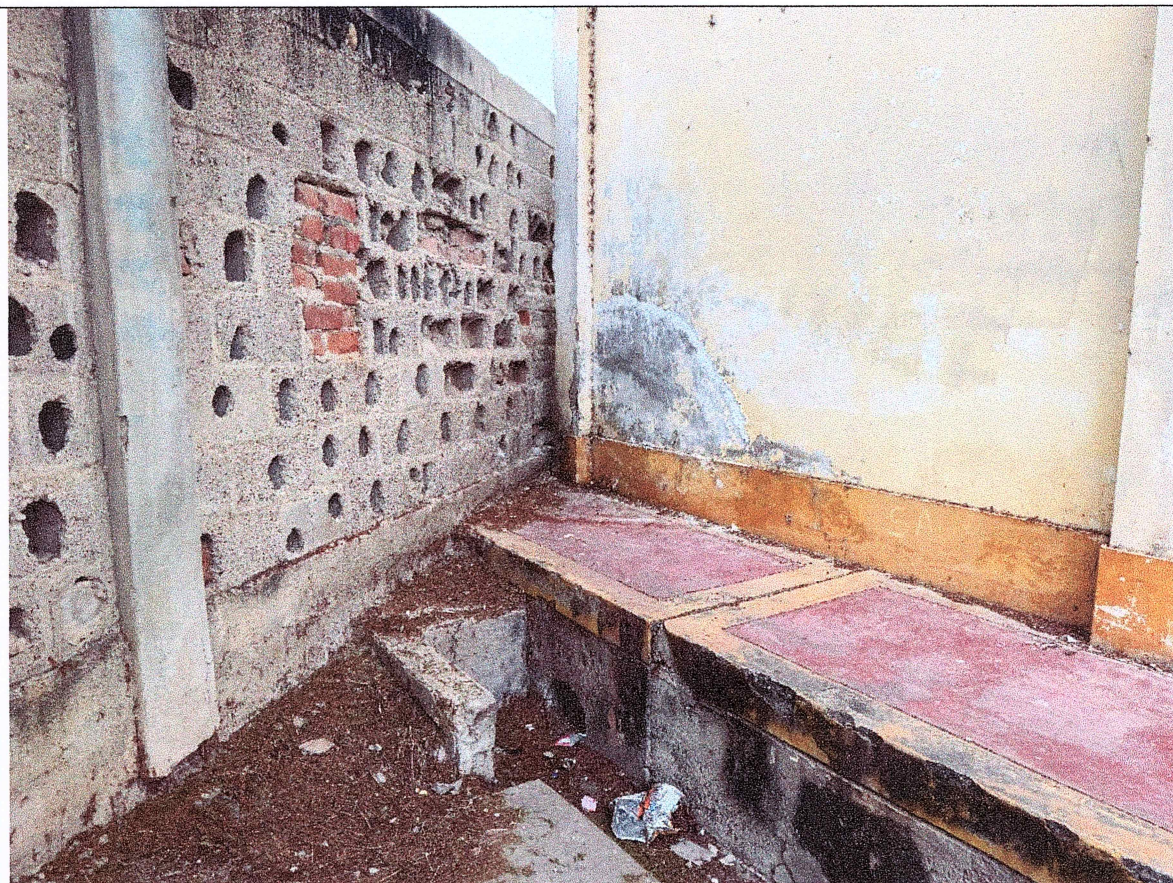
**Imagen 7: Unión entre cerco perimétrico y pabellón N° 1**

- el cerco perimétrico presenta numerosas perforaciones irregulares y sectores reparados con ladrillo, lo que indica intervenciones improvisadas o daños estructurales previos.

- Las perforaciones permiten filtración de agua, paso de viento y pérdida de privacidad o seguridad.
- Se observan zonas con desprendimiento superficial y acumulación de suciedad en la base.

- el muro del aula (fachada lateral) exhibe manchas de humedad, eflorescencias salinas y desprendimiento de pintura, especialmente en la zona baja (zócalo).

- El punto de contacto con el muro perimetral muestra signos de filtración capilar y degradación del recubrimiento cementicio.
- La pintura y el revoque se encuentran deteriorados por exposición prolongada al agua y falta de impermeabilización.

- el piso y la superficie del mismo presenta fracturas, desniveles y pérdida de material.
- Hay acumulación de residuos sólidos y tierra, lo que indica deficiente limpieza y drenaje pluvial.

- Se aprecia una pequeña grada deteriorada, sin función clara o con daño estructural parcial.

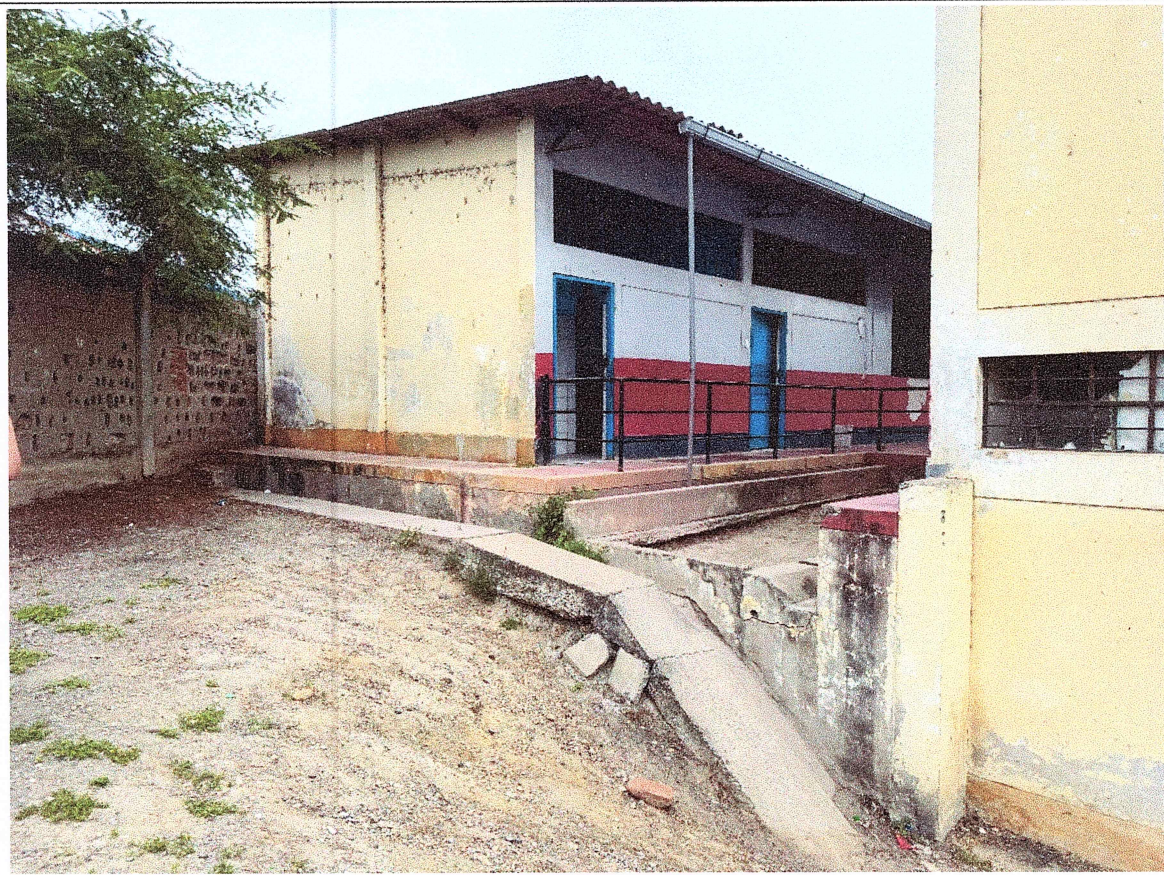
**Imagen 8: vista del pabellón 1 y pabellón 2 del área actual de donde se realizara el plan de contingencia**

- El aula muestra deterioro en pintura, revoque y zócalo inferior debido a humedad ascendente y falta de mantenimiento.
- La rampa se encuentra en mal estado, con fracturas, pérdida de bordes y desnivel entre losas, representando riesgo de tropiezo.

- Las superficies muestran erosión y exposición del concreto, además de acumulación de tierra y maleza en los bordes.
- El pasamanos metálico parece estructuralmente estable, aunque con signos de oxidación superficial.

- Se observa una pendiente pronunciada hacia el edificio, lo que dirige el escurrimiento pluvial hacia la base del muro, incrementando la humedad y el deterioro de la cimentación.

- Presencia de materiales sueltos y escombros, lo que indica ausencia de limpieza o delimitación del área de mantenimiento.
- el muro visible en el fondo izquierdo, con perforaciones y zonas reparadas que continúan representando un riesgo estructural y de seguridad.

- Muestra filtraciones y manchas de humedad en su base.

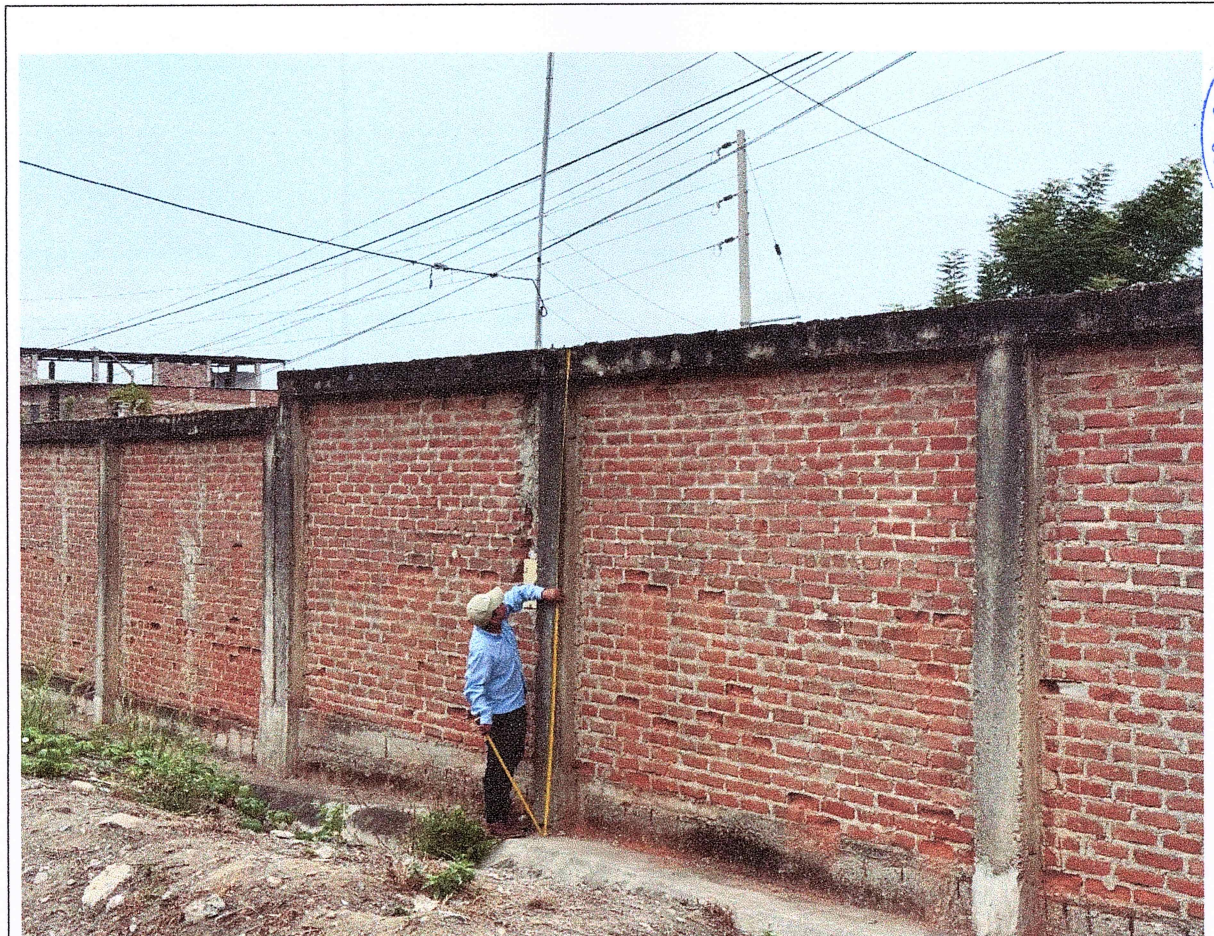
**Imagen 9: Cerco perimétrico del lado posterior izquierdo**

- Esta imagen muestra un muro perimetral de albañilería confinada en ladrillo artesanal con columnas de concreto armado, correspondiente al cerramiento del área en la que se va a desarrollar el plan de contingencia.
- Los muros principales muestran fisuras menores y desgaste del enlucido, especialmente en los sobrecimientos y esquinas, donde se observa humedad ascendente por capilaridad, asociada a la falta de impermeabilización y drenaje adecuado en la base.
- Las columnas y vigas de concreto armado se encuentran funcionales, sin evidencia visible de fallas estructurales severas; sin embargo, el acabado superficial presenta descascaramiento y pérdida de color.

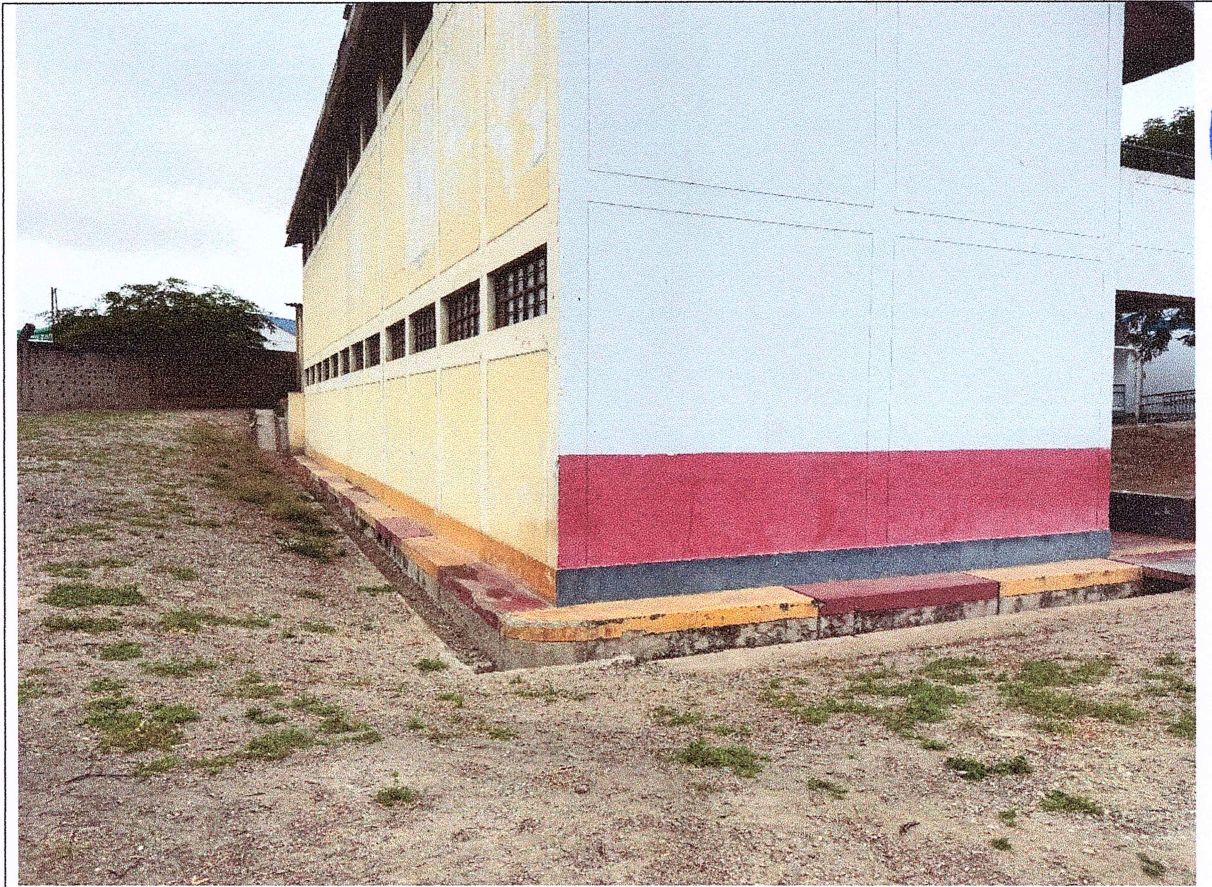
**Imagen 10: Pabellón de dos pisos**

- Los muros portantes presentan fisuras capilares, desprendimiento parcial del enlucido y manchas de humedad ascendente en los zócalos, causadas por capilaridad y ausencia de impermeabilización.
- Las vigas y columnas de concreto armado se mantienen estructuralmente estables, sin evidencias de fisuras profundas ni exposición de acero, aunque los acabados superficiales presentan eflorescencias y descascaramiento de pintura.
- El sistema de cubierta metálica con estructura de cerchas y planchas de fibrocemento o calamina muestra signos de corrosión en uniones y fijaciones, sin canaletas pluviales funcionales, lo que genera escurrimientos directos sobre los paramentos verticales.
- Se observa que la ventilación natural es adecuada por medio de vanos superiores enrejados, aunque algunos presentan obstrucciones parciales o deterioro de mallas de protección.

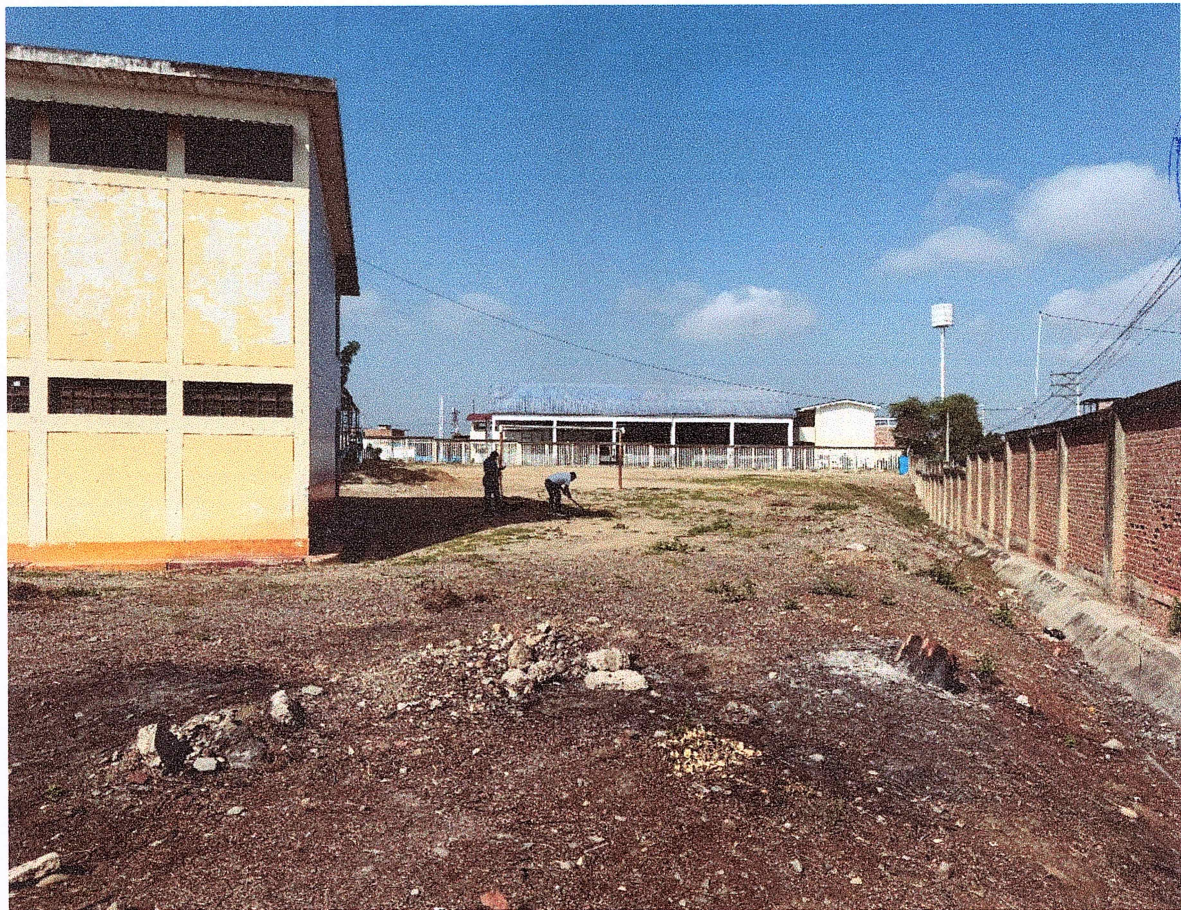
**Imagen 11: Interior de la zona delimitada para el plan de contingencia**

- Las edificaciones se componen de pórticos de concreto armado, muros portantes en bloque y ladrillo enlucido, y cubierta metálica a dos aguas con planchas de fibrocemento o calamina galvanizada.

- No se evidencian deformaciones estructurales mayores ni desplazamientos en columnas o vigas, lo que indica estabilidad general de la estructura portante. Sin embargo, se observan fisuras capilares, desprendimientos de enlucido, eflorescencias y manchas de humedad en los muros inferiores, especialmente en zonas de contacto con el terreno, ocasionadas por capilaridad y ausencia de impermeabilización.

- Las cerchas y estructuras metálicas de techumbre presentan oxidación leve a moderada en puntos de unión y anclajes, por falta de mantenimiento anticorrosivo. Los vanos de ventilación mantienen buena funcionalidad, aunque algunas mallas de protección requieren reposición parcial o limpieza.

- El cerramiento perimetral combina tramos de bloque hueco de concreto (en malas condiciones, con huecos abiertos y pérdida de material) y muros de ladrillo confinado en concreto armado (en estado regular).

- El muro de ladrillo, con una altura aproximada de 2.80 m, muestra erosión del mortero de junta, fisuras verticales leves y humedad basal. No presenta desplomes ni daños estructurales significativos, aunque requiere revoque, impermeabilización y pintura protectora para exteriores.

- Se evidencia además que el muro colinda con una cuneta longitudinal en mal estado, la cual no cumple adecuadamente su función de drenaje pluvial.
