ESTUDIO DE MECANICA DE SUELOS CON FINES DE CIMENTACION

**PROYECTO: REPARACION DE VIAS DEPARTAMENTALES;
EN EL (LA) CAMINO DEPARTAMENTAL TU 104 EN
6.904 KM EN EMP. PE 1 N (TUMBES) – SAN JUAN DE LA
VIRGEN – PAMPAS HOSPITAL – CABUYAL – EL PRADO
CAÑON EL TIGRE, TRAMO SALIDA CC. PP. EL LIMON
CAÑON EL TIGRE DISTRITO DE PAMPAS DE HOSPITAL
PROVINCIA TUMBES, DEPARTAMENTO TUMBES**

**UBICACIÓN : REGION : TUMBES
PROVINCIA : TUMBES
DISTRITO : PAMPAS DE HOSPITAL
LUGAR : CC.PP. EL LIMON -
CAÑON EL TIGRE**

Tumbes, Julio del 2018

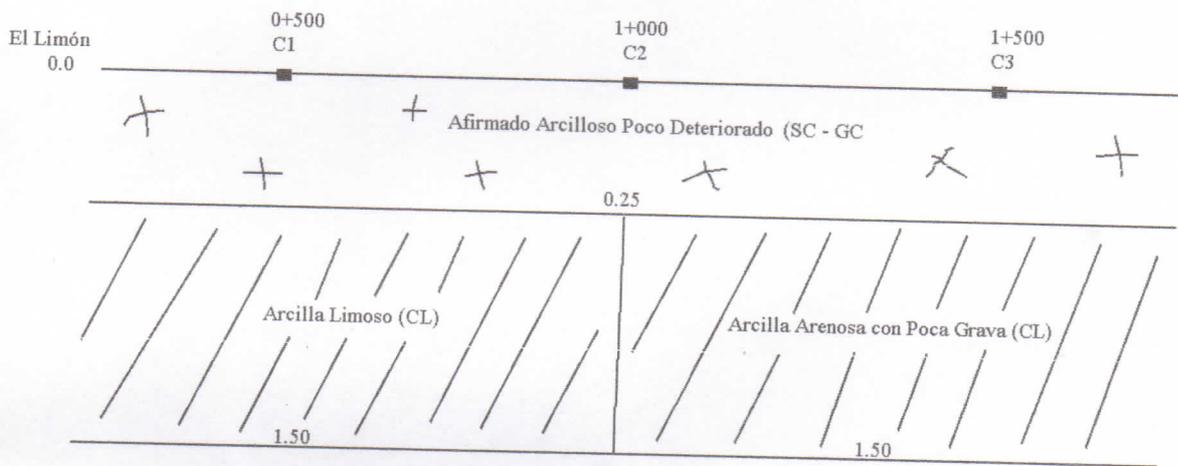
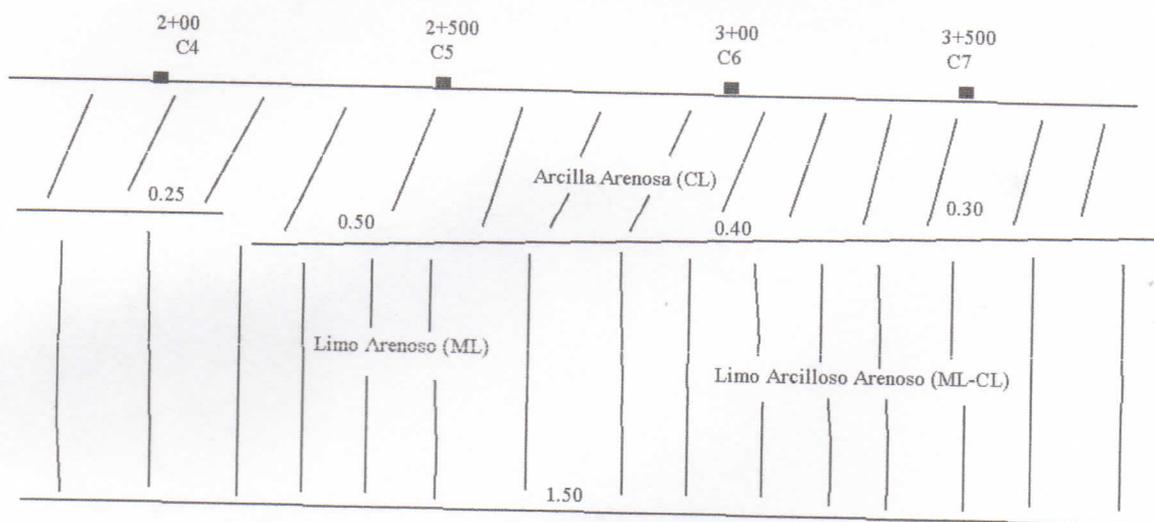
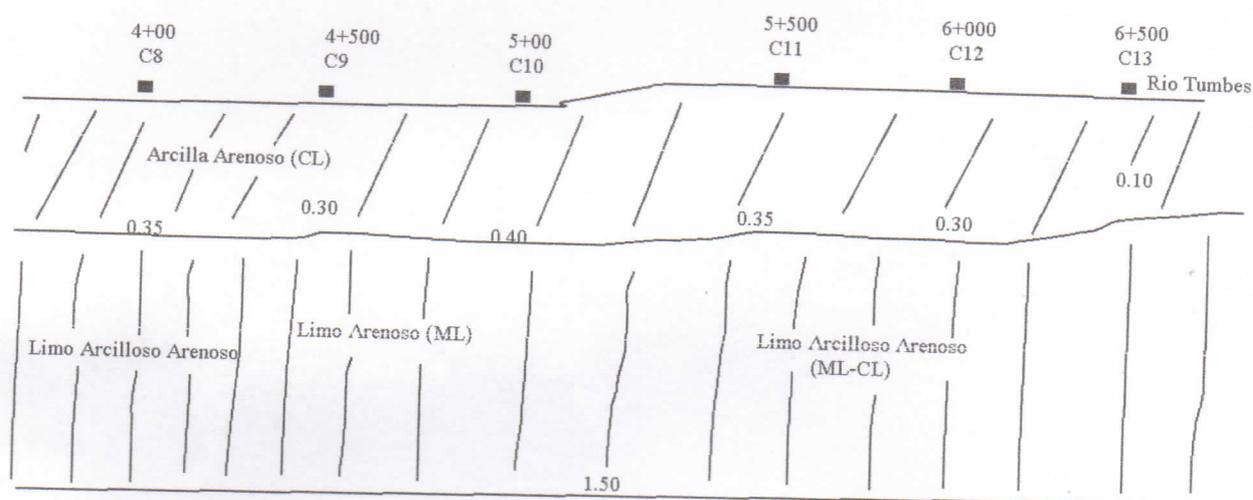
SOLICITANTE: GOBIERNO REGIONAL DE TUMBES
PLANO: PERFIL LONGITUDINAL DEL SUELO

OBSERVACION: C1, C2, C3 y C4 = Ubicados Superficie Capa Afirmado Poco Deteriorado de Carretera Sin Pavimento

C5, C6, C7, C8, C9, C10, C11, C12 y C13 = Ubicados Borde Capa de Afirmado de Carretera Angosta
