## EXPEDIENTE TÉCNICO

"RECONSTRUCCIÓN DE PISTAS DE LA CALLE JORGE HERRERA ENTRE LA CALLE MAYOR NOVOA Y 24 DE JULIO, CALLE MAYOR NOVOA ENTRE LA CALLE BOLÍVAR Y FRANCISCO NAVARRETE; DEL CERCADO DE TUMBES - DISTRITO TUMBES - PROVINCIA TUMBES Y REGIÓN DE TUMBES"

# RESUMEN EJECUTIVO

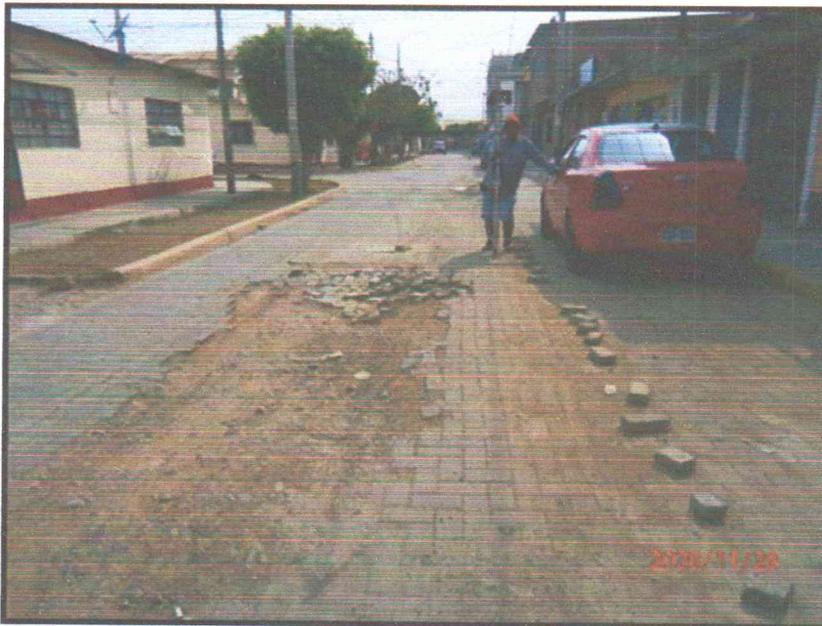
**Calle Jorge Herrera.** - presenta deficiencias en su superficie de rodadura (Adoquines de concreto rectangulares), ya que presenta hundimientos y existen tramos donde el adoquín ha sido destruido en su totalidad producto del FEN 2017, las fallas que se pueden identificar son Abultamiento, ahuellamiento, Desgaste de superficie, falta de confinamiento interno.

Por lo cual se puede deducir que el porcentaje de deterioro de acuerdo a la presencia en campo es de 60% aproximado.

Foto N°01: se puede identificar que las fallas que se presentan, como se observan en la siguiente es deterioro total en tramos, ahuellamiento y desgaste de superficie.

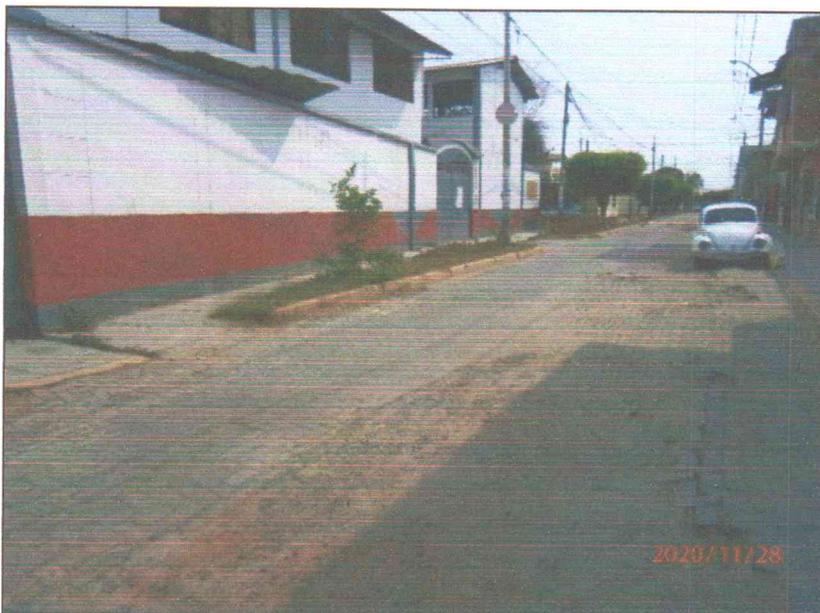
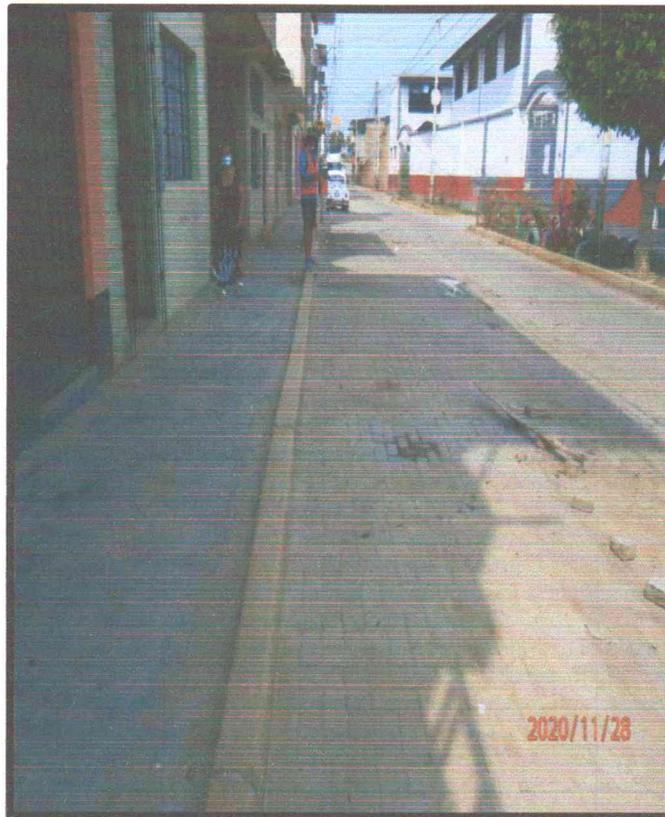
**Foto N°02 y 03:** se puede identificar que las fallas que se presentan, como se observan en la siguiente es falta de confinamiento, abultamiento, desprendimientos, desgastes entre otros.

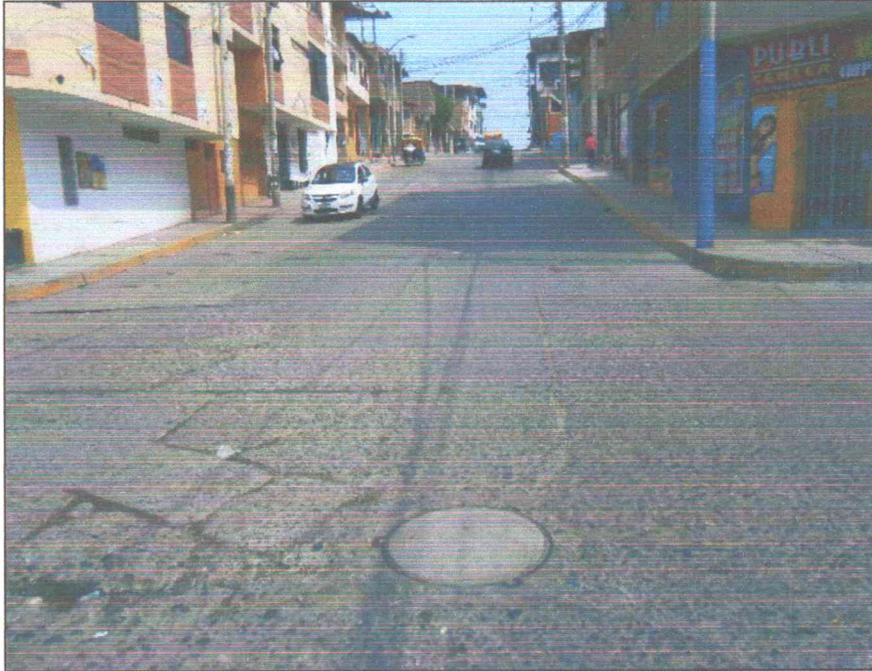
**Calle Mayor Novoa.** - donde se aprecia que el pavimento regido, presenta perdida de soporte, fisuraciones altas en algunos tramos en la losa de rodadura, asentamientos excesivos en unos tramos, fisuras transversal severidad alta en algunos tramos, fisuras de esquinas en algunos paños, Fisuras múltiples, en algunos paños existente rotura de la losa de rodadura. producto de FEN 2017.

Por lo cual se puede deducir que el porcentaje de deterioro de acuerdo a la presencia en campo es de 60% aproximado.

**Foto N°04:** se puede identificar en la siguiente imagen que existentes fisuras de esquina en algunos paños, además de fisuración trasversales media, y desgaste de superficie.

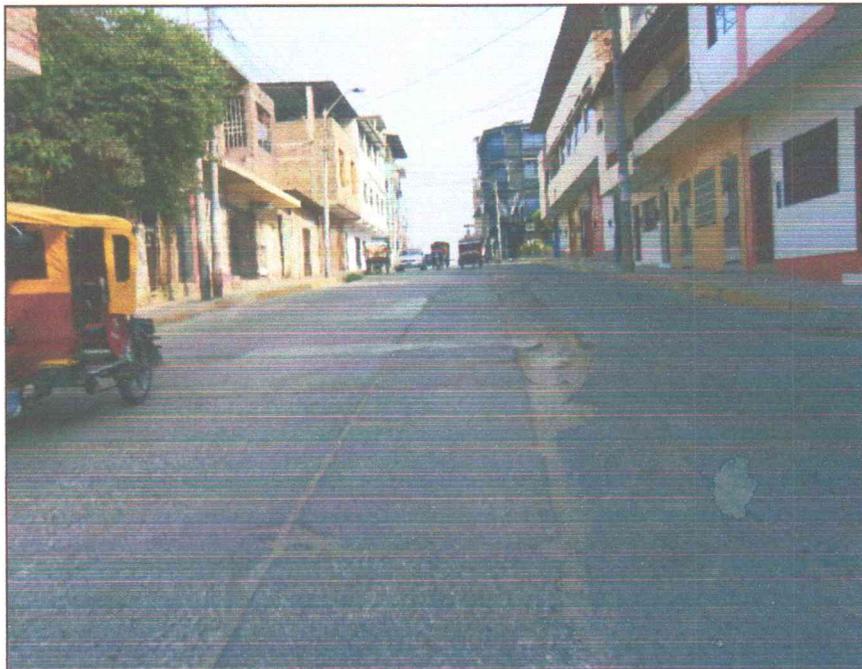
**Foto N°05:** se puede identificar en la siguiente imagen que existentes agrietamientos, desgaste, asentamientos excesivos, fisuras trasversales entre otros.

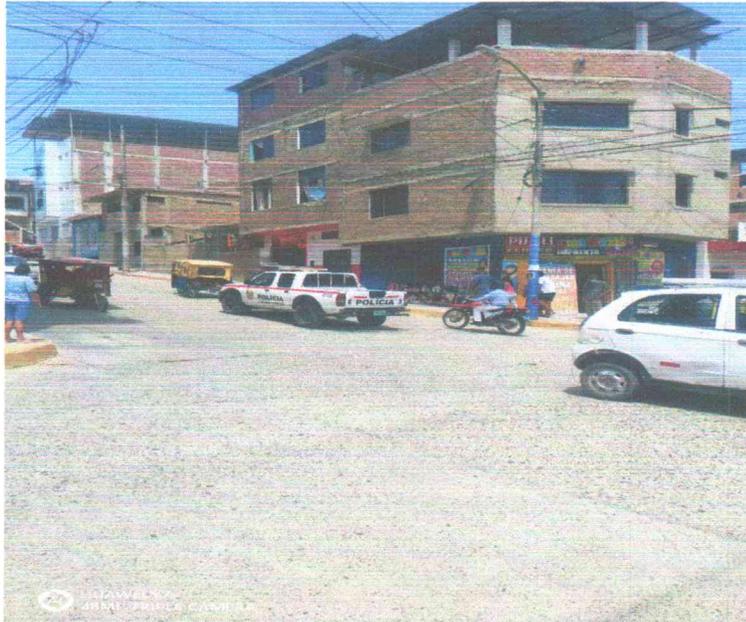
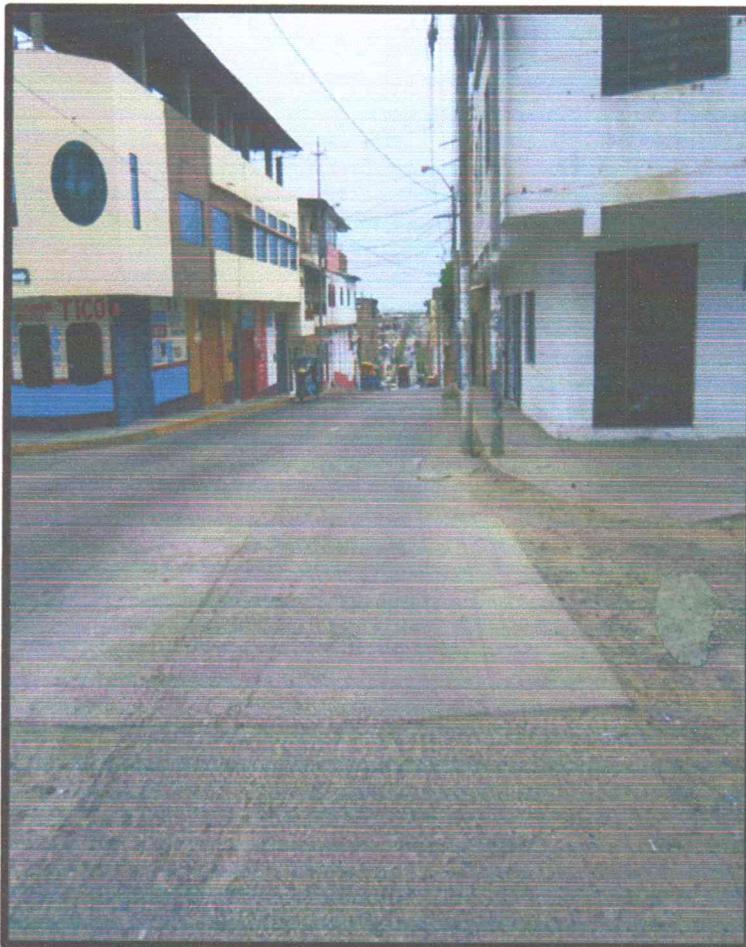
Foto N°06 y 07: se puede identificar en la siguiente imagen que existentes desgastes en la losa de rodadura, desplazamiento de paños, agrietamiento entre otros.

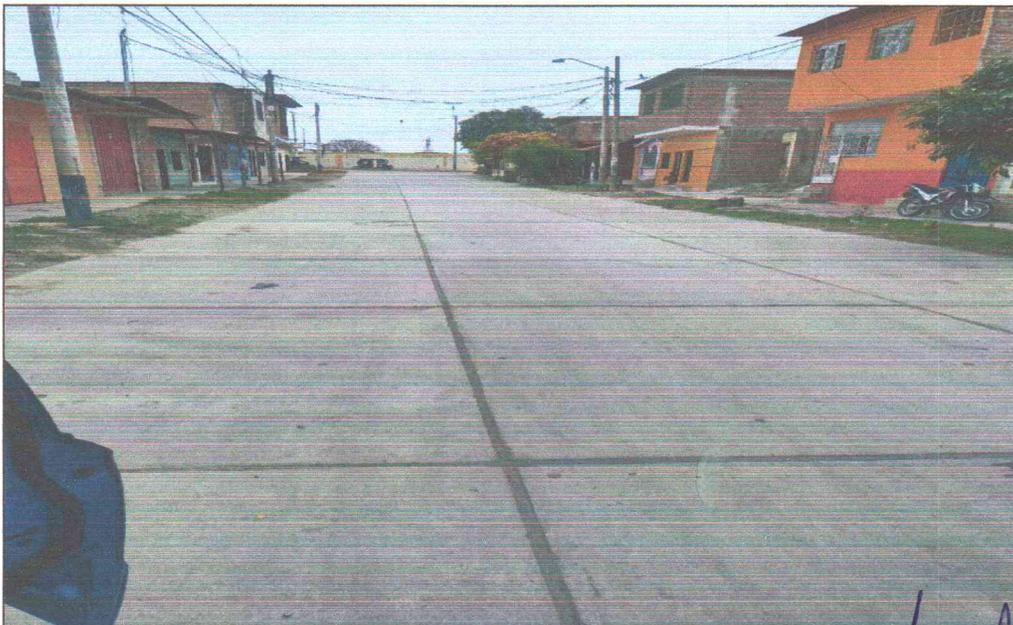
**Foto N°08: Pavimento en Buenas Condiciones - Calle Miraflores**

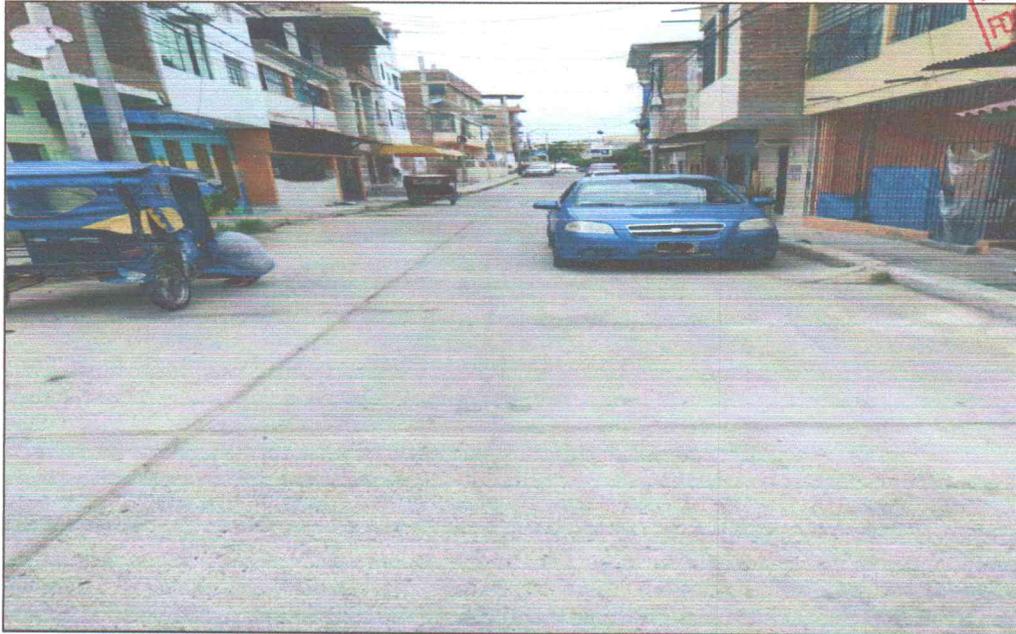
Foto N°09: Pavimento en Buenas Condiciones - Calle Sánchez Carrión

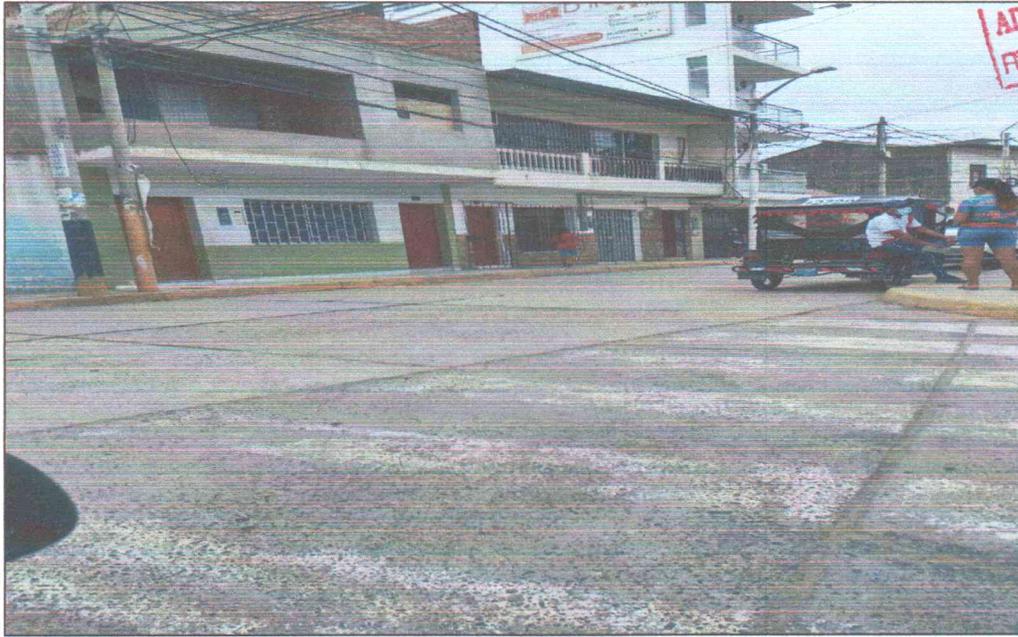
Foto N°010: Pavimento en Buenas Condiciones - Calle Alfonso Ugarte

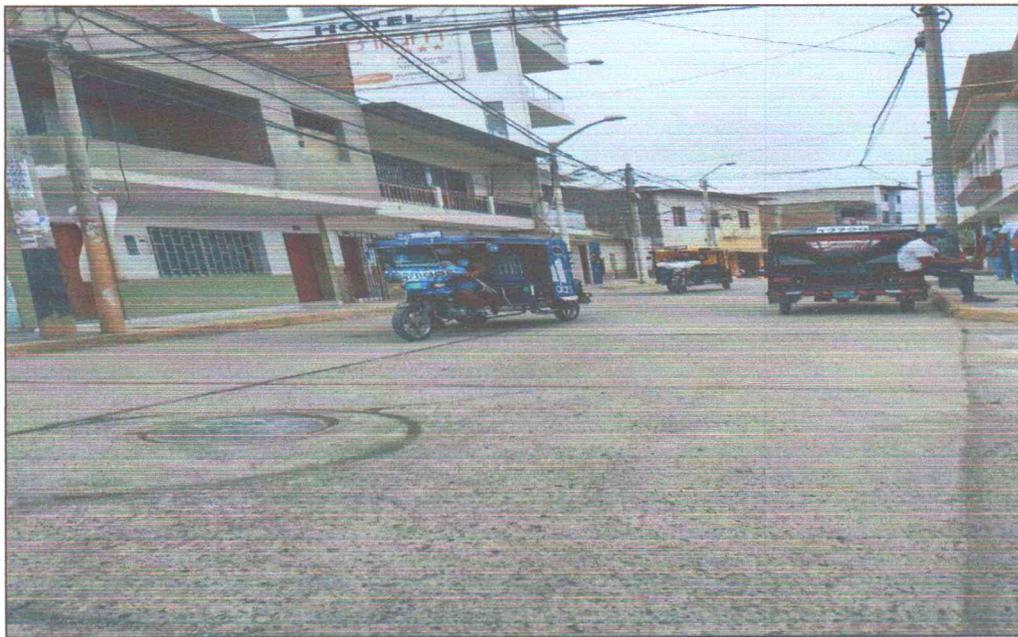
Foto N°11: Pavimento en Buenas Condiciones - Calle Alfonso Ugarte
