GOBIERNO REGIONAL DE TUMBES

EXPEDIENTE TÉCNICO- ACTUALIZADO

OBRA: "MEJORAMIENTO DEL SERVICIO EDUCATIVO BASICA REGULAR DE LA INSTITUCIÓN EDUCATIVA N°093 EFRAÍN ARCAYA ZEVALLOS DEL DISTRITO DE ZARUMILLA, PROVINCIA DE ZARUMILLA, DEPARTAMENTO DE TUMBES"

MEMORIA DESCRIPTIVA

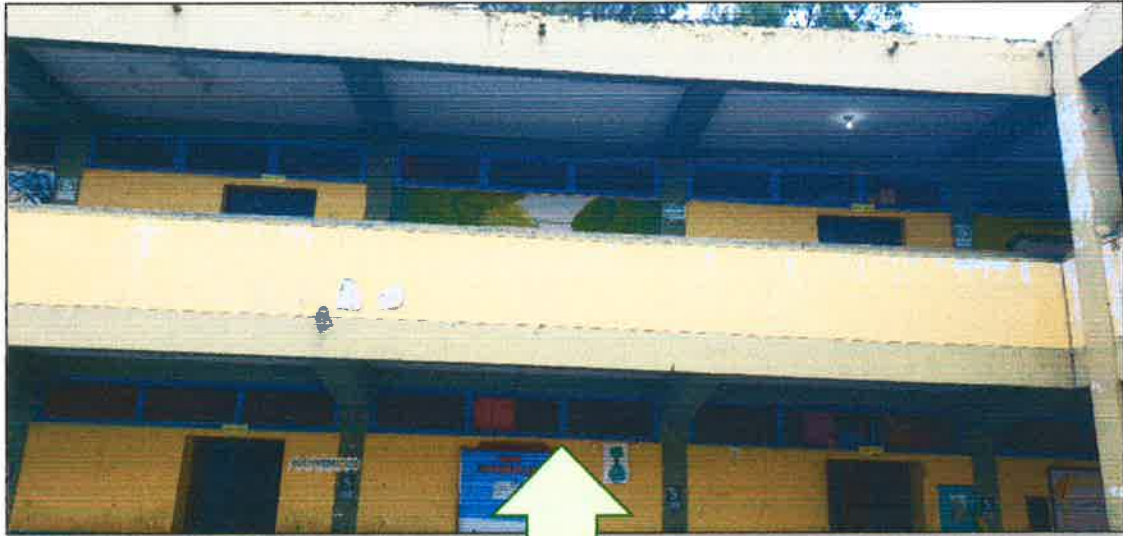
FOTO N°01

PABELLON DE AULAS

Aulas se encuentran en mal estado de conservación, de tal manera que son declaradas inhabitables y siendo de peligro inminente; encontrándose desocupadas, pues representan un peligro latente para los alumnos y docentes de la I.E., pudiendo derrumbarse en cualquier momento.

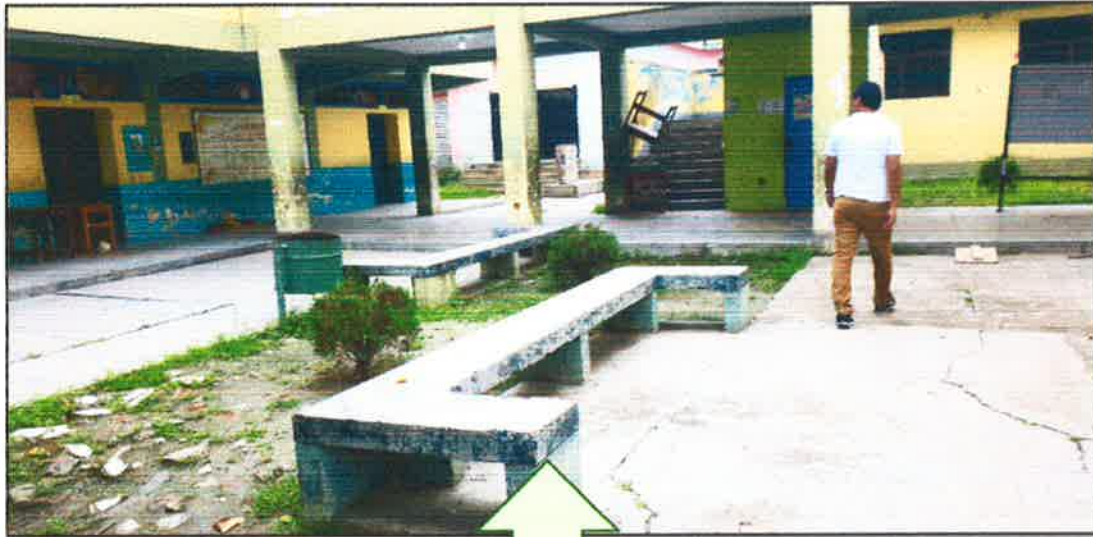
FOTO N°05

EXTERIOR DE PABELLON DE AULAS

En cuanto al exterior de los pabellones de aulas del bloque 1, se encuentra en estado deteriorable, tanto los pisos de concreto que se encuentran agrietados, como las bancas de concreto que se encuentran corroídas por la humedad y el transcurso del tiempo.

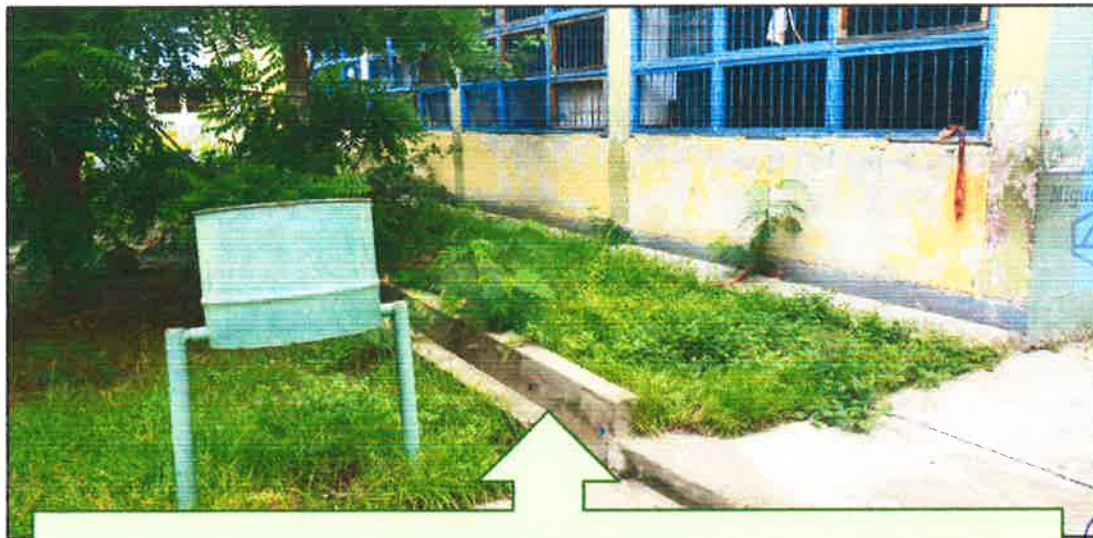
FOTO N°06

PABELLON DE AULAS

Carpintería de madera de aulas en mal estado de conservación y deterioro. En cuanto a las aulas en su exterior las paredes se encuentran en mal estado por la filtración de agua en las paredes de las aulas.

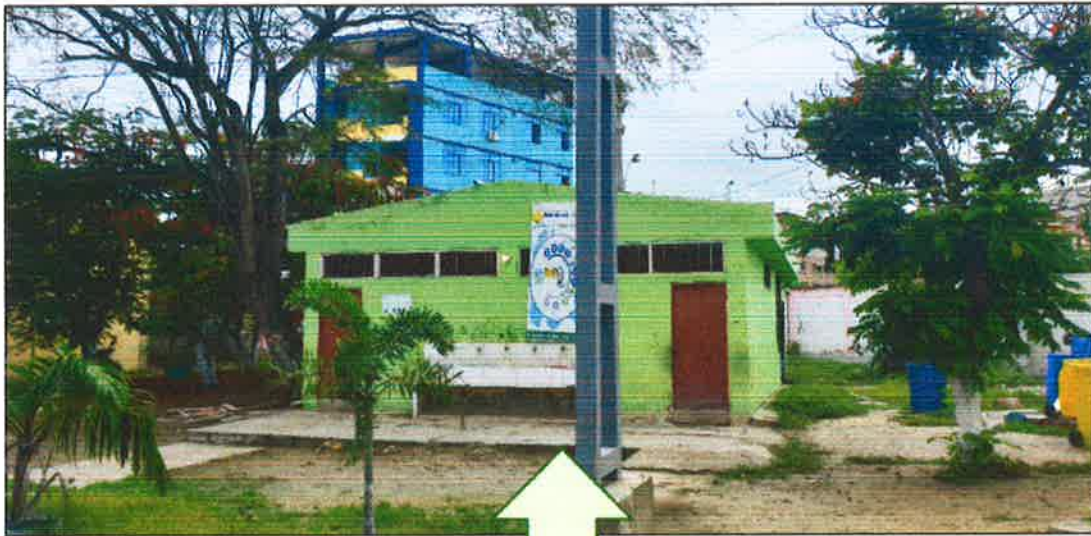
FOTO N°09

SERVICIOS HIGIÉNICOS

Ambientes encontrados en estado de deterioro tanto externa como internamente, en cuanto a paredes se encuentra con filtraciones de agua, la carpintería de madera en deterioro al igual que carpintería metálica; los pisos exteriores se encuentran agrietados.

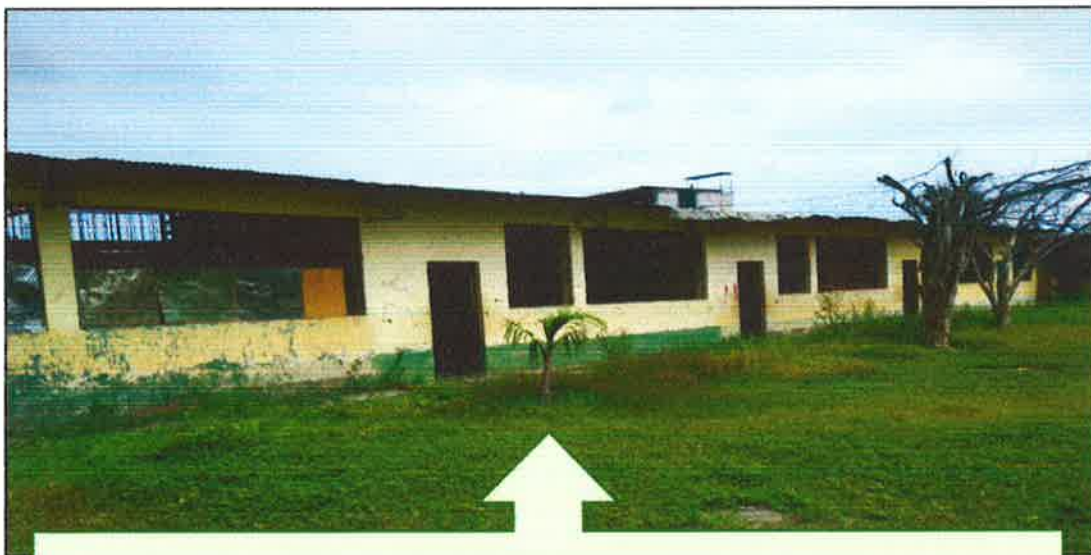
FOTO N°09

ALMACENES

Ambientes encontrados en estado de deterioro tanto externa como internamente, al igual que la cobertura liviana que estos tienen. Todos lo vanos de estos ambientes solo esta formado por varillas de fierro deterioradas.

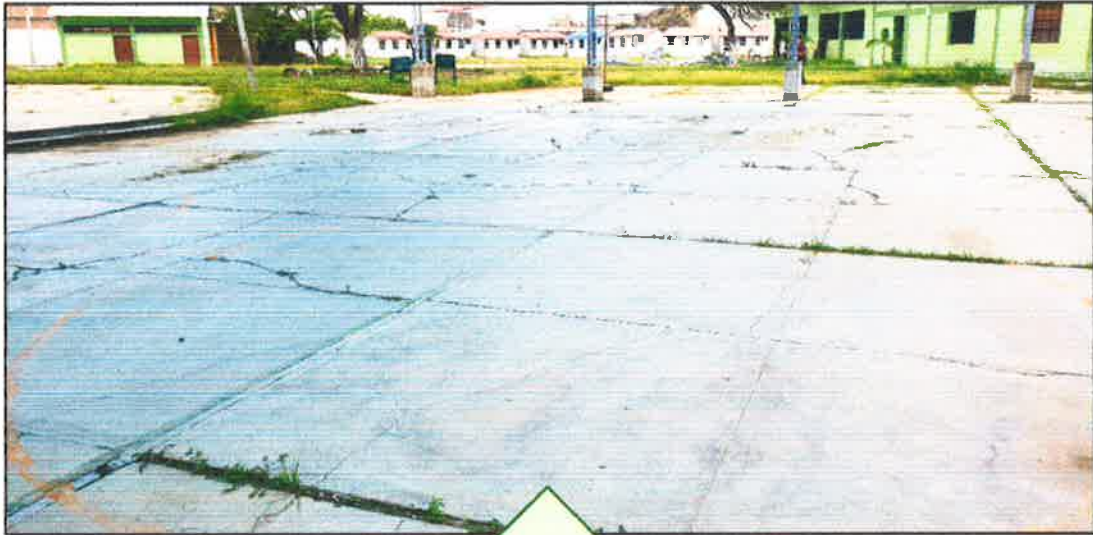
FOTO N°10

Patio de formación con presencia de grietas y fisuras, ocasionados por el asentamiento del terreno; pudiendo generar tropiezos a los alumnos, no cumpliendo con los índices de confort, ni con las especificaciones técnicas indicadas en la norma de educación para locales educativos de nivel primario.

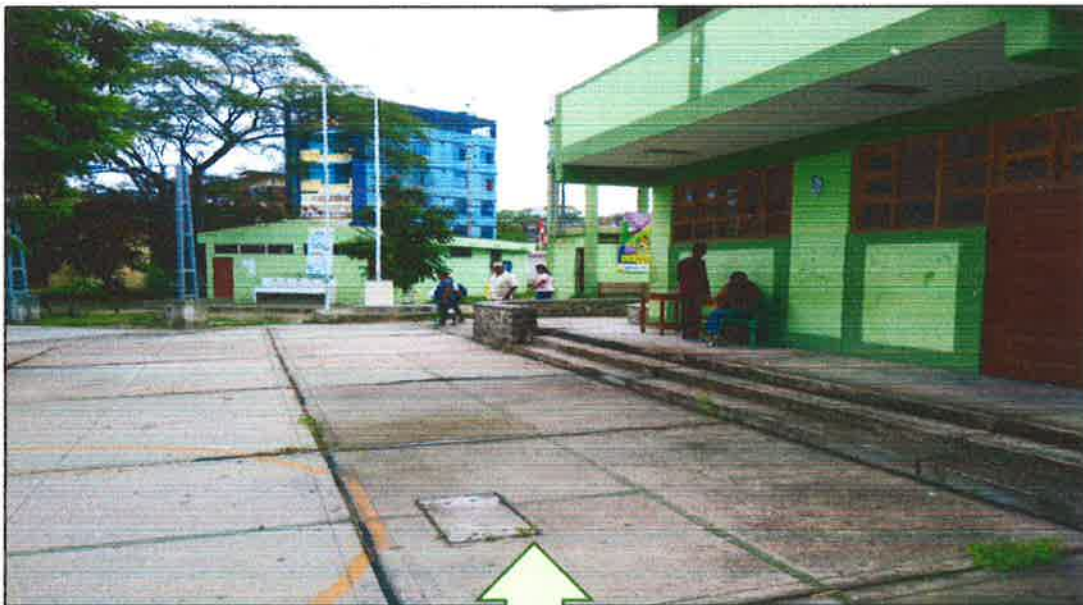
FOTO N°12

PABELLON DE AULAS

Los ambientes de estas aulas se encuentran en un estado regular, en el cual solo se abarca un tema de rehabilitación de estas aulas.

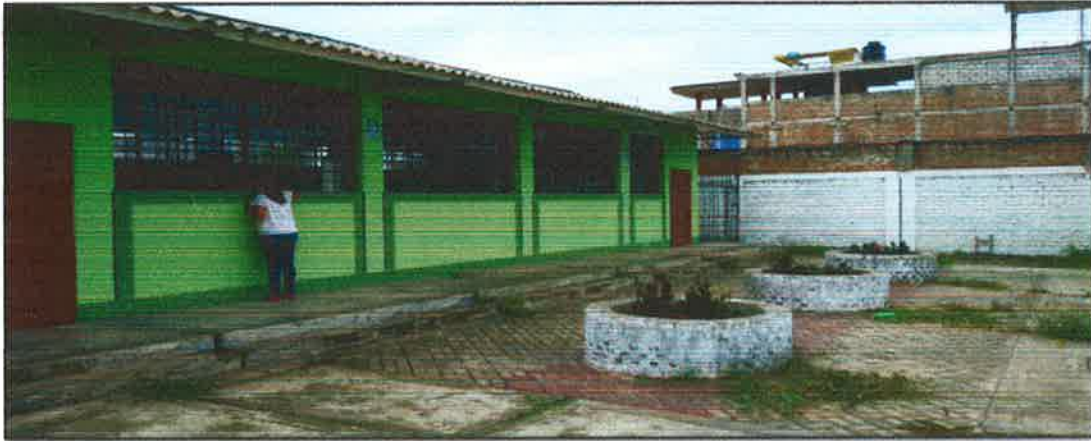
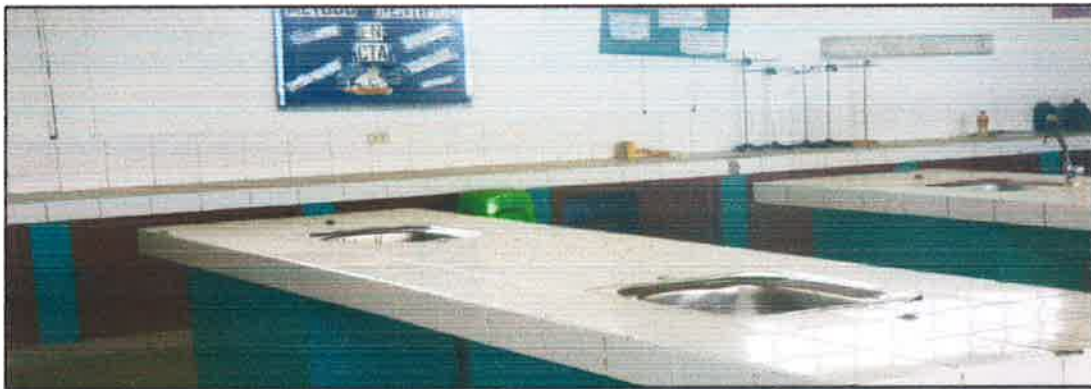
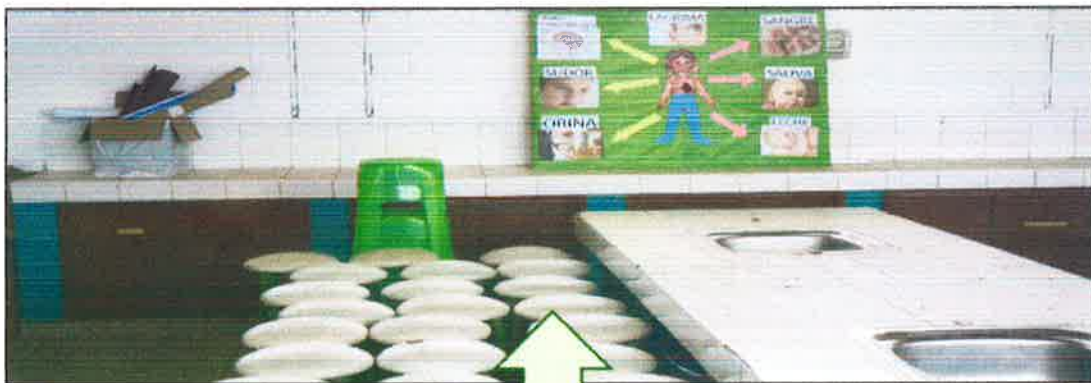
PABELLON DE AULAS

Los ambientes de estas aulas se encuentran en un estado regular, en el cual solo se abarca un tema de rehabilitación de estas aulas.

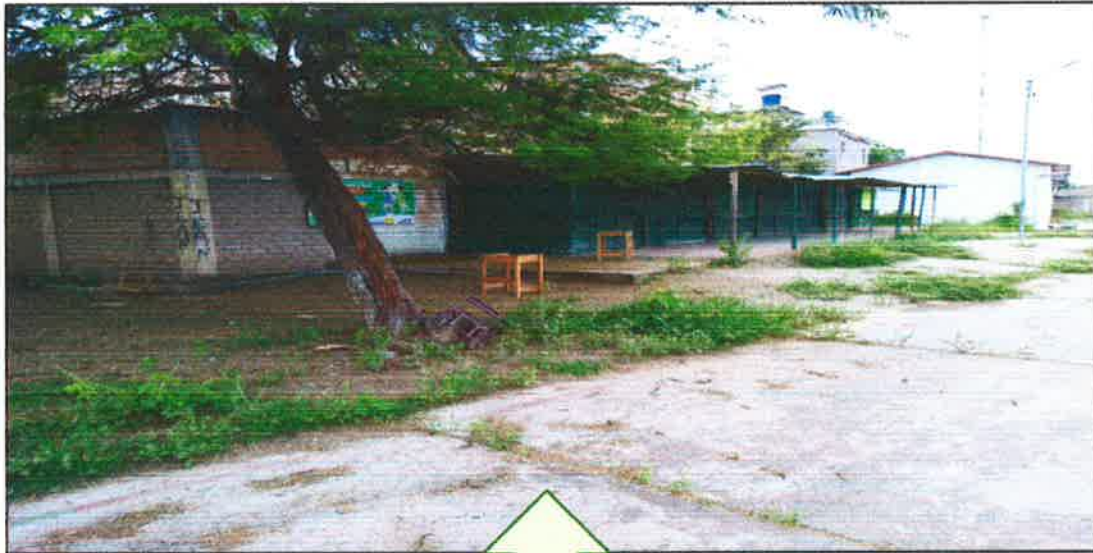
FOTO N°16

QUIOSCOS

Estos quioscos cuentan con un material rustico, formado por madera y calaminas, tanto para la cobertura como para el techo, todo esto encontrándose en un estado de deterioro y mala conservación.

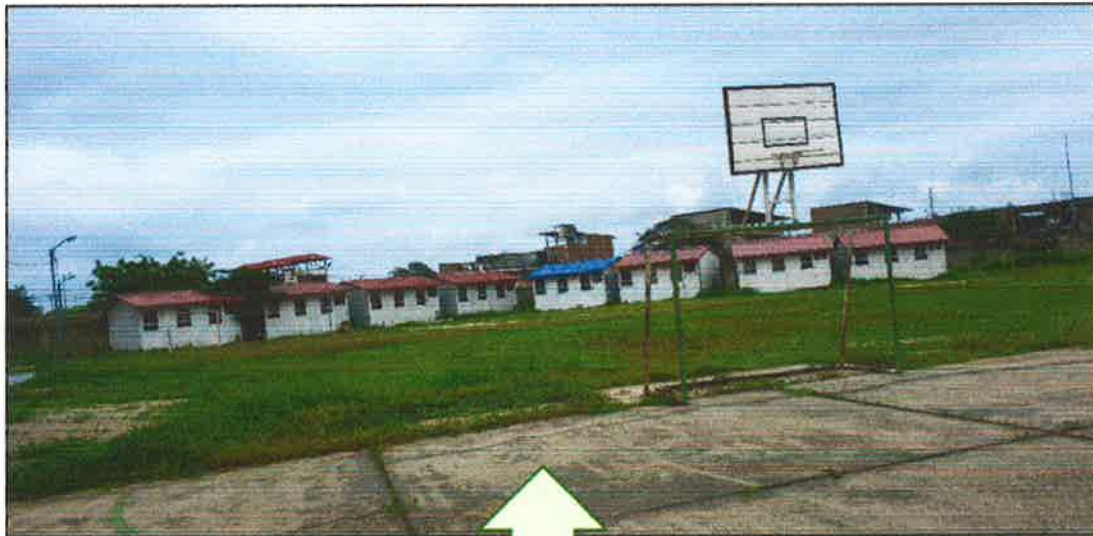
FOTO N°17

Estos ambientes se encuentran en buen estado de conservación, están instaladas para la inmediata recuperación del servicio.
