## EXPEDIENTE TÉCNICO

Proyecto: "MEJORAMIENTO DEL SERVICIO DE EDUCACIÓN BÁSICA REGULAR DE LA INSTITUCIÓN EDUCATIVA N°093 EFRAÍN ARCAYA ZEVALLOS DEL DISTRITO DE ZARUMILLA-PROVINCIA DE ZARUMILLA-DEPARTAMENTO DE TUMBES"

# MEMORIA DESCRIPTIVA

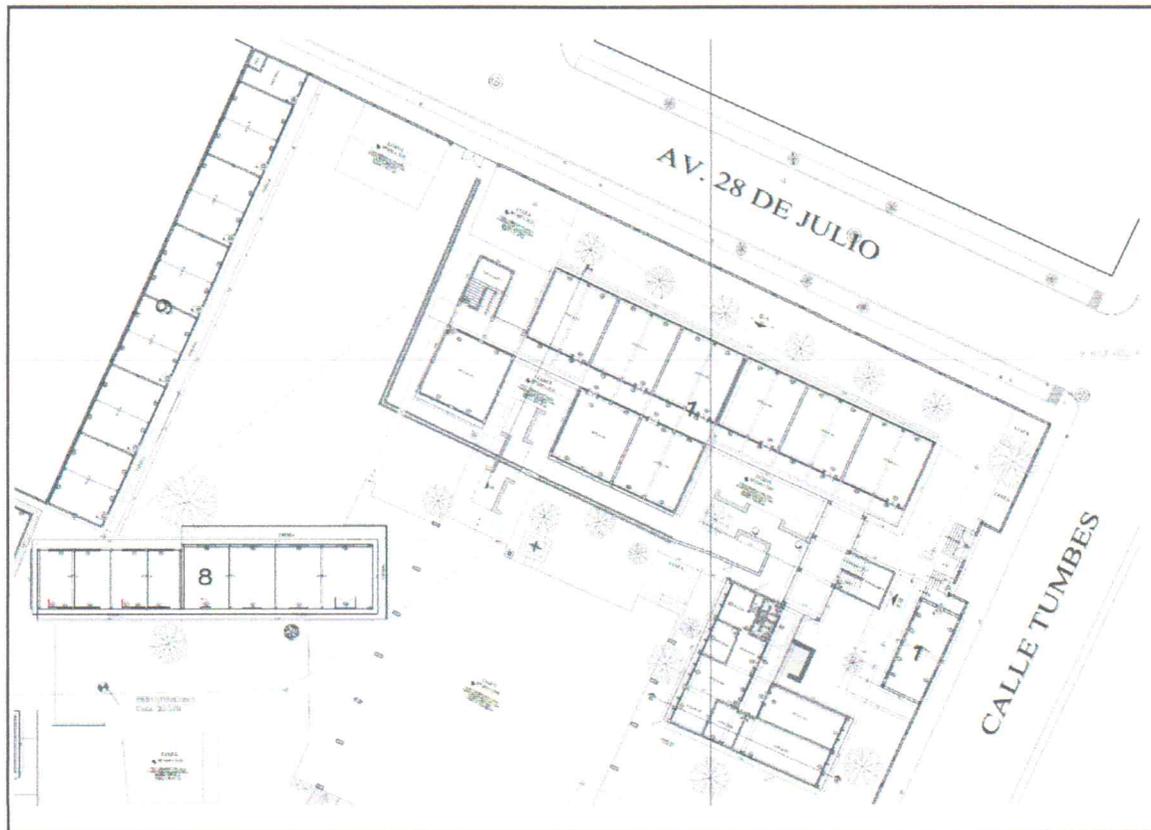
**PLANO N°03**

Ambiente	Descripción
Aula común 1A - 1E	<p>Material: Noble con techo aligerado Estado: Malo Año de construcción: Año 1982 Aulas en mal estado de conservación, habiendo cumplido su tiempo de vida útil, presentando grietas y fisuras en paredes, columnas y pisos debido a la antigüedad de la edificación, a los constantes movimientos sísmicos y al asentamiento del terreno. Actualmente estas aulas se encuentran en declaradas inhabitables y siendo de peligro inminente; encontrándose desocupadas, pues representan un peligro latente para los alumnos y docentes de la I.E., pudiendo derrumbarse en cualquier momento.</p>
Aula común 1B - 1F	
Aula común 1C - 1G	
Aula común 1D - 2A	
Aula común 2C - 2B	
Aula común 2D - 2F	
Aula común 2E - 2G	
Aula común 3A - 3E	
Aula común 3B - 3F	
Dirección	
Sub - Dirección	
Secretaría	
SS.HH. Var. - Muj.	
Auditorio	<p>Material: Noble con cobertura liviana (calamina) Estado: Malo Año de construcción: Año 1982 Ambientes en mal estado de conservación, habiendo cumplido su tiempo de vida útil, presentando grietas y fisuras en paredes, columnas y pisos debido a la antigüedad de la edificación, a los constantes movimientos sísmicos y al asentamiento del terreno. Actualmente estas aulas se encuentran en declaradas inhabitables y siendo de peligro inminente, pues son un peligro latente para los alumnos y docentes de la I.E., pudiendo derrumbarse en cualquier momento, pero</p>

a pesar de esto son utilizadas por los alumnos y docentes, pues no tienen donde poder brindar el servicio educativo.
Almacenes	Material: Noble con cobertura liviana (calamina) Estado: Malo Año de construcción: Año 1982 Ambientes en mal estado de conservación, habiendo cumplido su tiempo de vida útil, presentando grietas y fisuras en paredes, columnas y pisos debido a la antigüedad de la edificación, a los constantes movimientos sísmicos y al asentamiento del terreno. Actualmente estas aulas se encuentran en declaradas inhabitables y siendo de peligro inminente, encontrándose desocupadas y utilizadas como almacén
SS.HH. Varones y Mujeres	Material: Noble con cobertura liviana (calamina) Estado: Malo Año de construcción: Año 1982 SS. HH en mal estado de conservación, presentando grietas y fisuras en paredes, columnas y pisos debido al asentamiento del terreno; las coberturas presentan oxido y agujeros en calamina; y apollillamiento en correas de madera; estos SS. HH son compartidos con el personal docente, poniendo en riesgo la integridad del alumnado.

Patio de Formación	Material: Losa de concreto con malla Rachell Estado: Malo Año de construcción: Año 1982 Patio de formación con presencia de grietas y fisuras, ocasionados por el asentamiento del terreno; pudiendo generar tropiezos a los alumnos, no cumpliendo con los índices de confort, ni con las especificaciones técnicas indicadas en la norma de educación para locales educativos de nivel primario.
Cerco perimétrico	Material: Concreto Estado: Regular Año de construcción: Año 1982
Veredas, circulaciones, bancas	Material: Losa de concreto con malla Rachell Estado: Malo Año de construcción: Año 1982

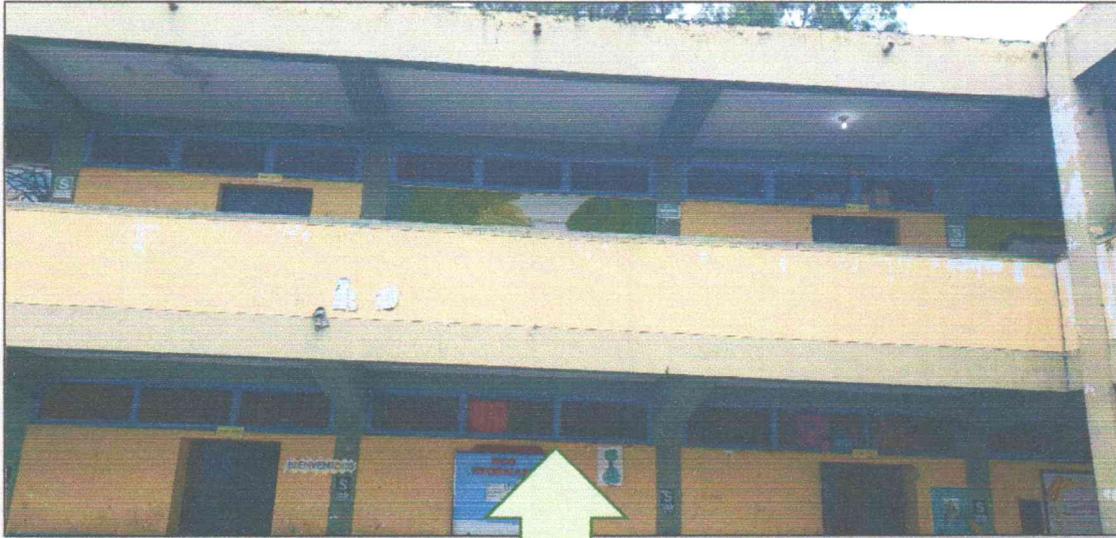
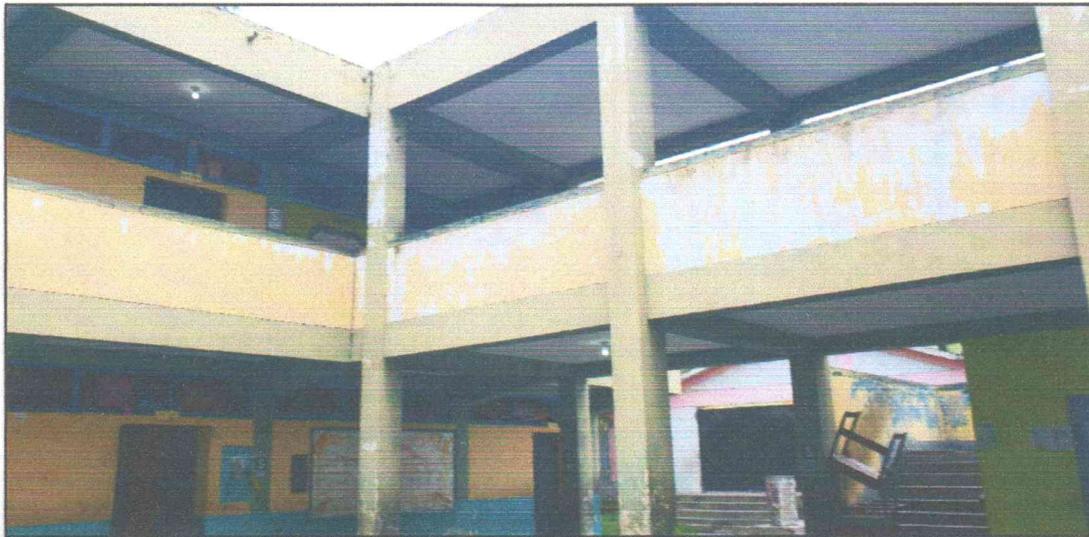
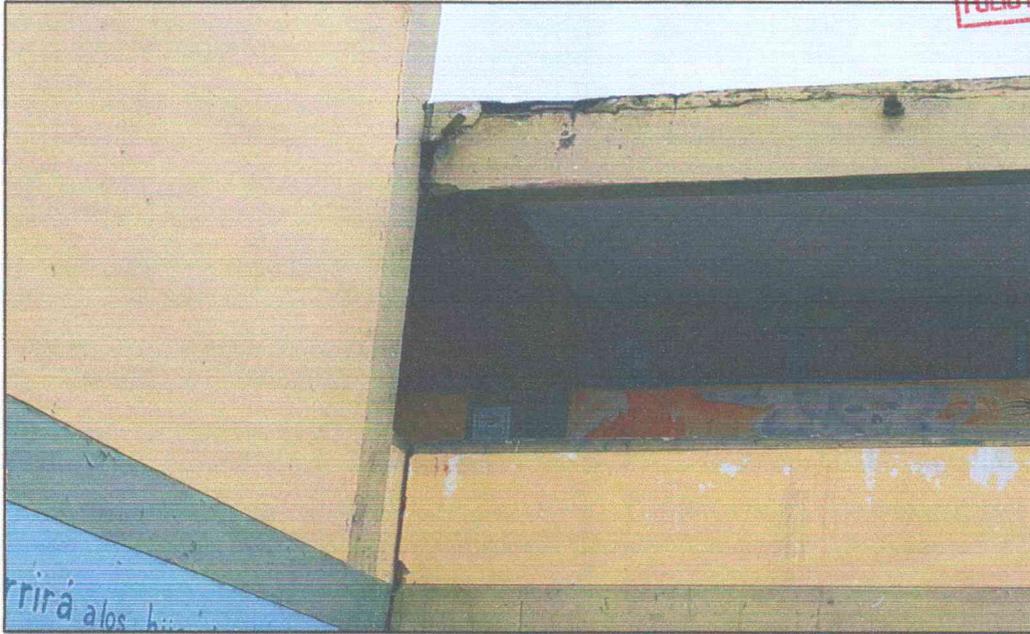
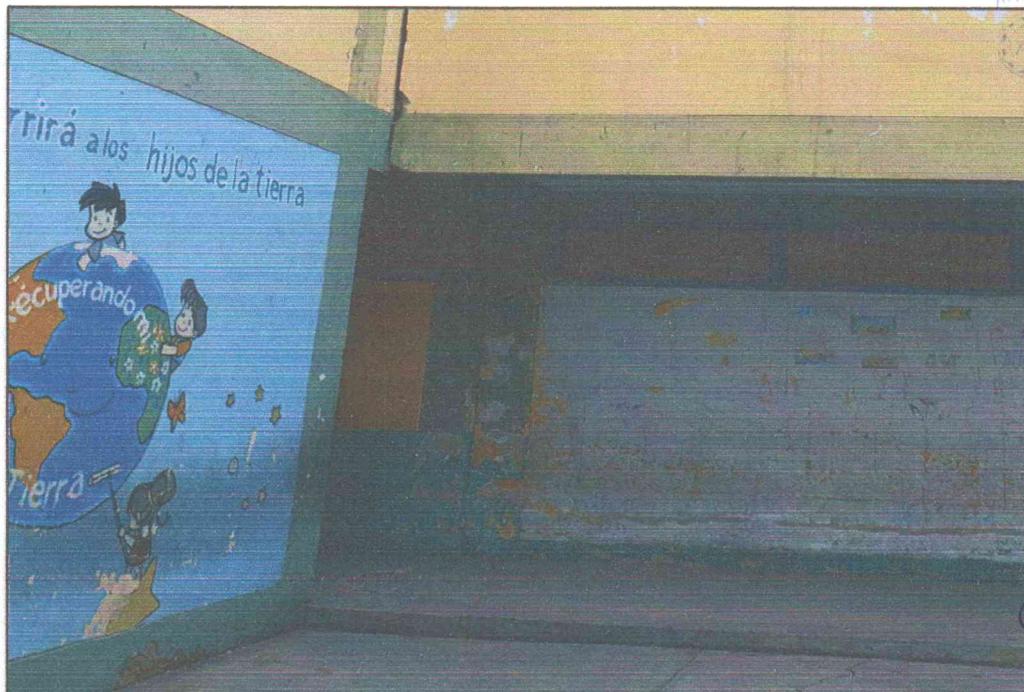
FOTO N°01

**PABELLON DE AULAS**

Aulas se encuentran en mal estado de conservación, de tal manera que son declaradas inhabitables y siendo de peligro inminente; encontrándose desocupadas, pues representan un peligro latente para los alumnos y docentes de la I.E., pudiendo derrumbarse en cualquier momento.

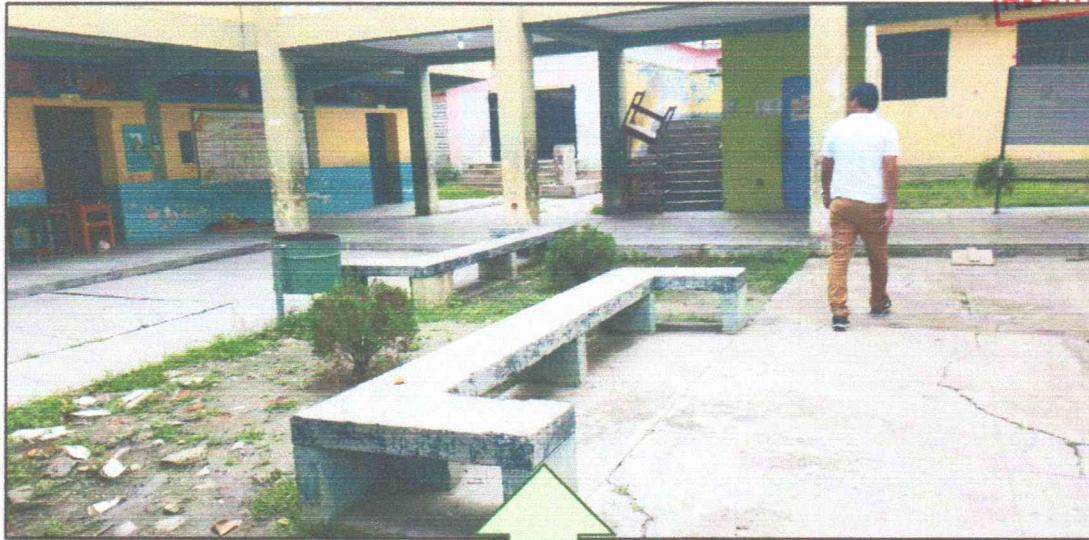
FOTO N°05

**EXTERIOR DE PABELLON DE AULAS**

En cuanto al exterior de los pabellones de aulas del bloque 1, se encuentra en estado deteriorable, tanto los pisos de concreto que se encuentran agrietados, como las bancas de concreto que se encuentran corroídas por la humedad y el transcurso del tiempo.

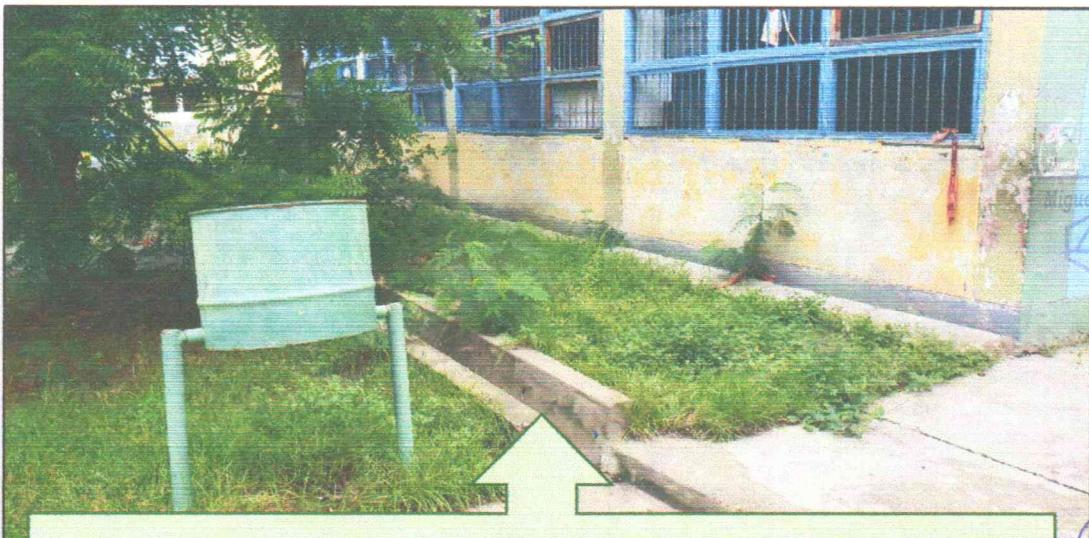
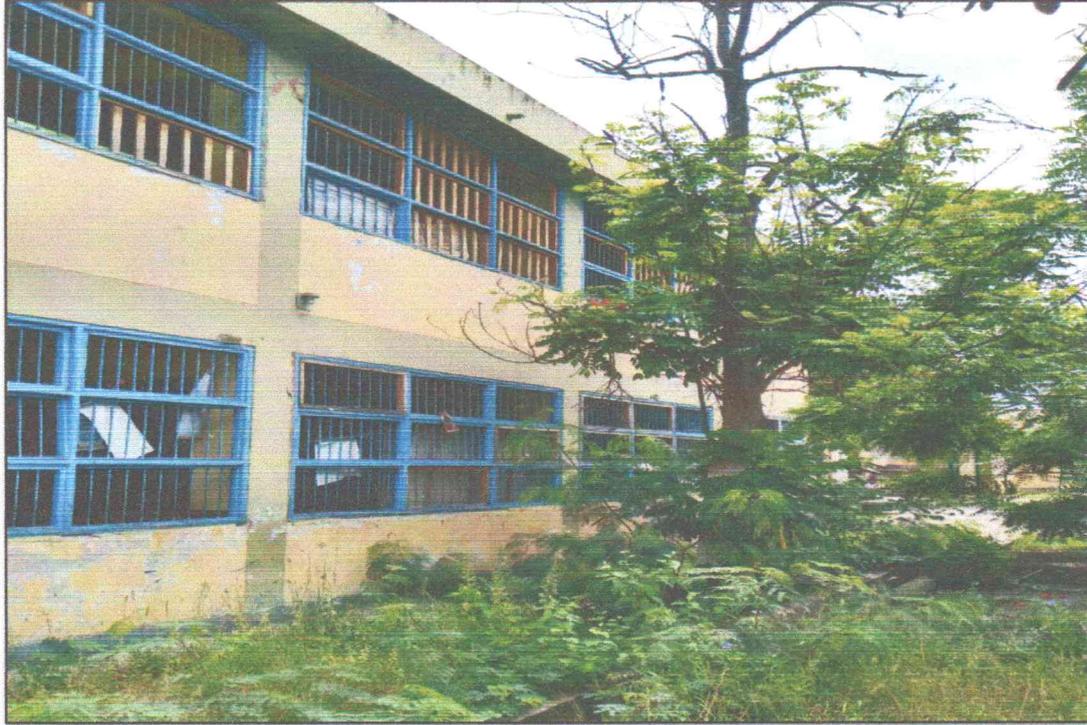
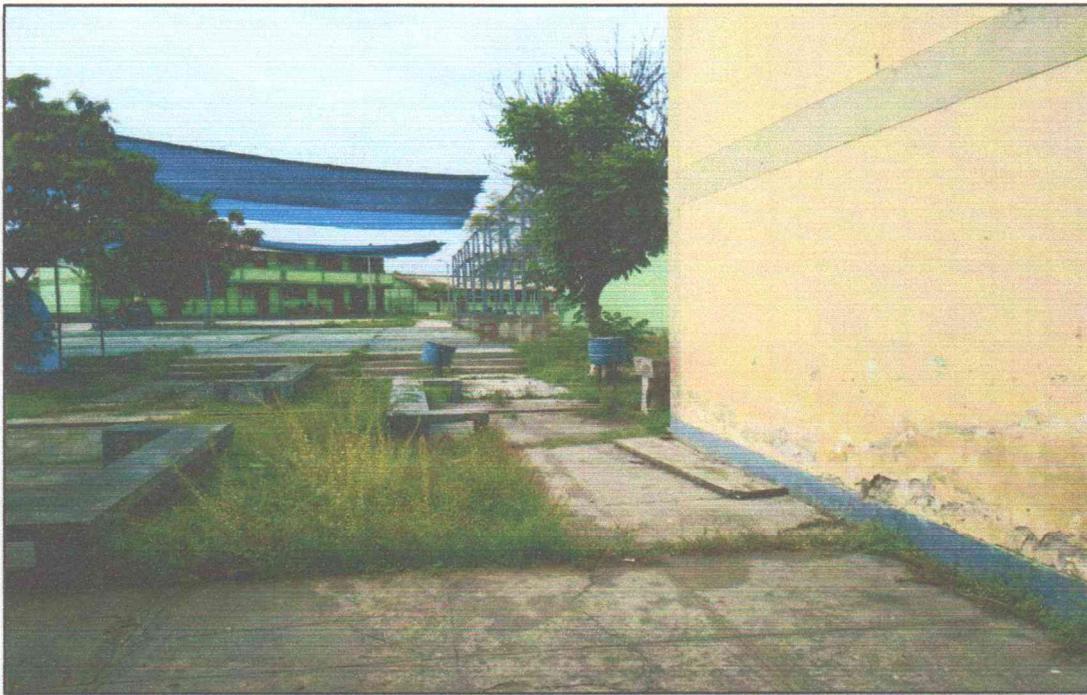
FOTO N°06

**PABELLON DE AULAS**

Carpintería de madera de aulas en mal estado de conservación y deterioro. En cuanto a las aulas en su exterior las paredes se encuentran en mal estado por la filtración de agua en las paredes de las aulas.

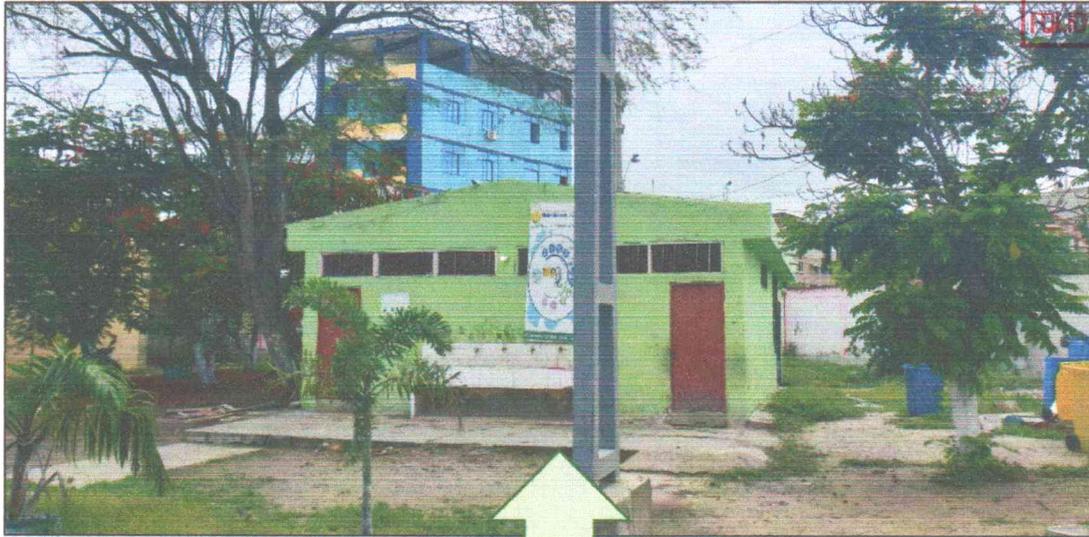
FOTO N°09

**SERVICIOS HIGIÉNICOS**

Ambientes encontrados en estado de deterioro tanto externa como internamente, en cuanto a paredes se encuentra con filtraciones de agua, la carpintería de madera en deterioro al igual que carpintería metálica; los pisos exteriores se encuentran agrietados.

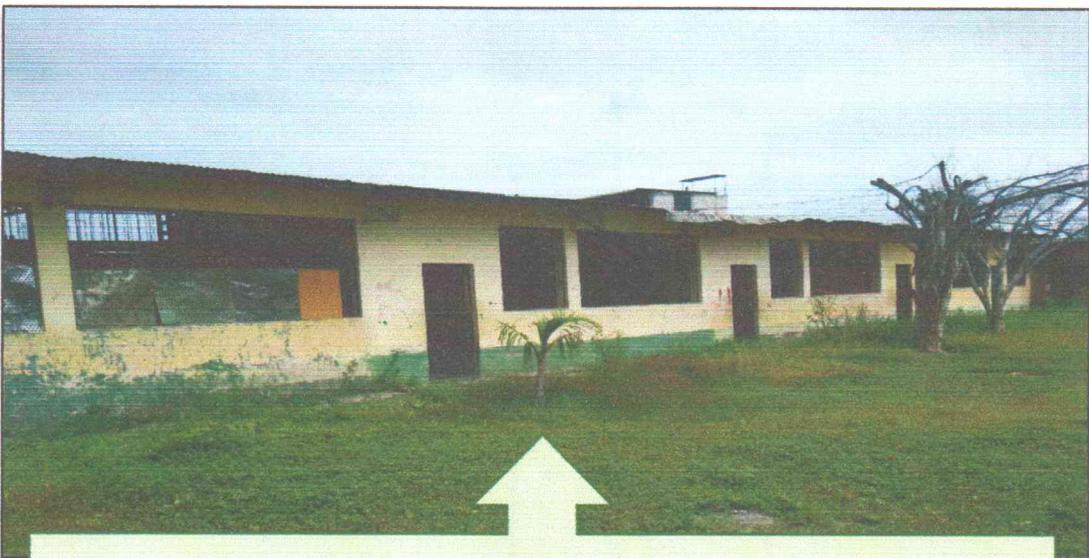
FOTO N°09

**ALMACENES**

Ambientes encontrados en estado de deterioro tanto externa como internamente, al igual que la cobertura liviana que estos tienen. Todos los vanos de estos ambientes solo esta formado por varillas de fierro deterioradas.

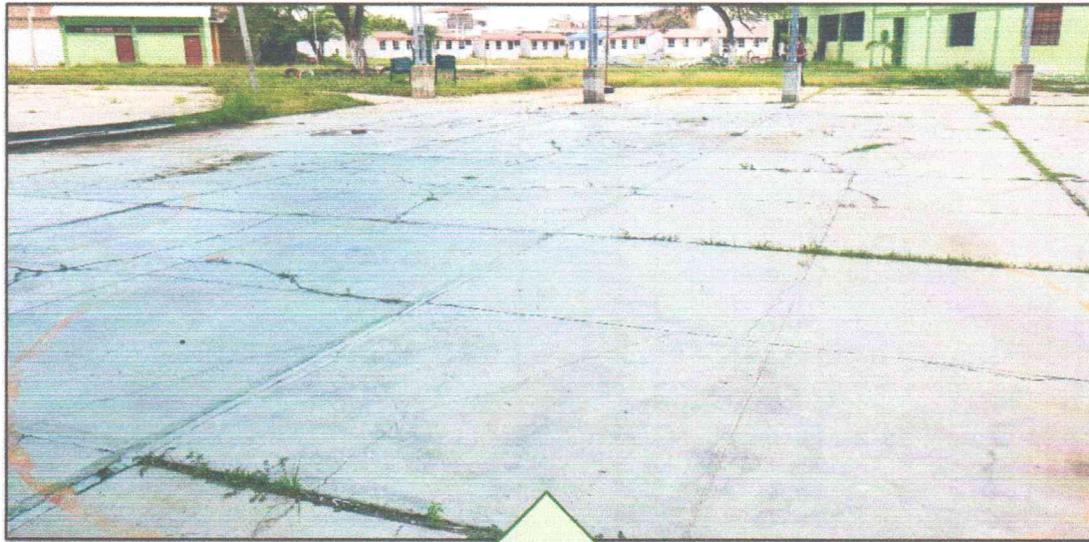
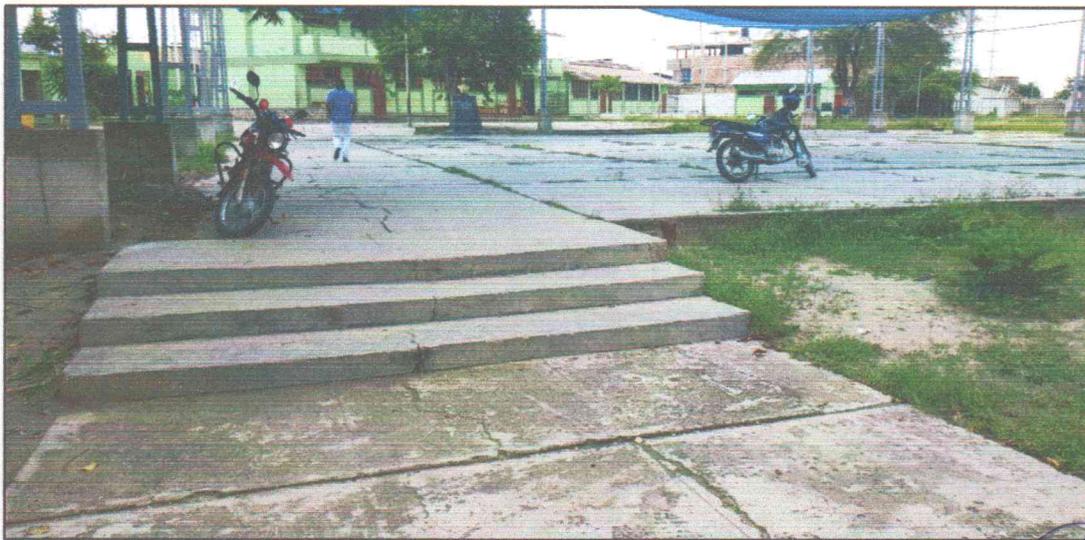
FOTO N°10

Patio de formación con presencia de grietas y fisuras, ocasionados por el asentamiento del terreno; pudiendo generar tropiezos a los alumnos, no cumpliendo con los índices de confort, ni con las especificaciones técnicas indicadas en la norma de educación para locales educativos de nivel primario.

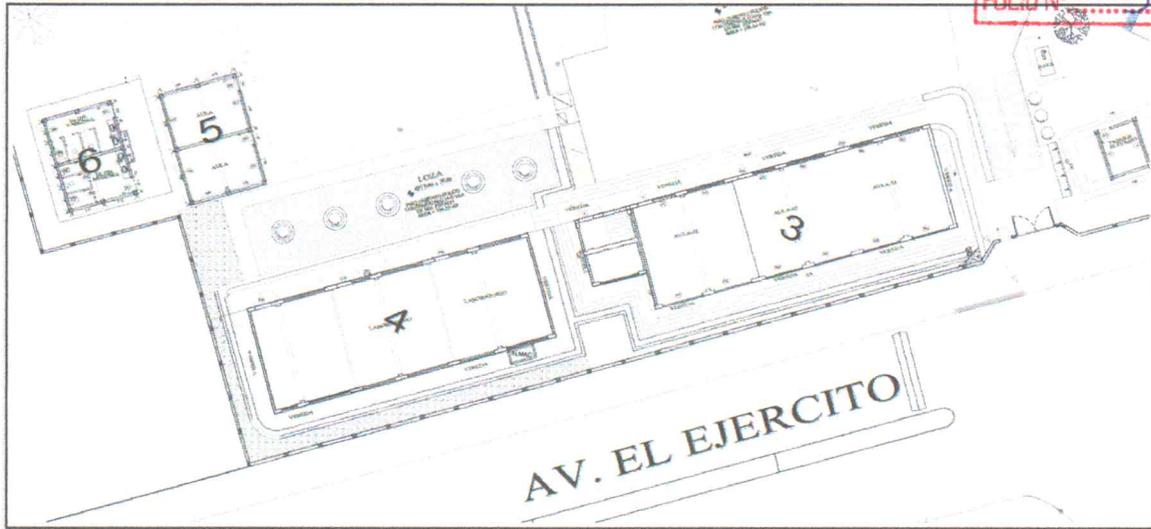
**PLANO N°04**

Ambiente	Descripción
Aula común 3C – 3G	Material: Noble con losa aligerada
Aula común 3D – 3H	Estado: Malo
Aula común 5C – 5D	Año de construcción: Año 2000 Aulas en buen estado de conservación.
Laboratorio de Ciencias	Material: Noble con cobertura liviana Estado: Malo Año de construcción: Año 2000 Aulas en buen estado de conservación.
SS.HH. Damas	Material: Noble con cobertura aligerada Estado: Malo Año de construcción: Año 1985 SS. HH en mal estado de conservación, presentando grietas y fisuras en paredes, columnas, pisos y losa aligerada debido al asentamiento del terreno; las coberturas presentan oxido y agujeros en calamina; y apollillamiento en correas de madera; con aparatos sanitarios en mal

estado; así mismo, estos SS. HH son compartidos con el personal docente, poniendo en riesgo la integridad del alumnado.
Losa Deportiva	Material: Noble con cobertura aligerada Estado: Malo Año de construcción: Año 1985 SS. HH en mal estado de conservación, presentando grietas y fisuras en paredes, columnas, pisos y losa aligerada debido al asentamiento del terreno; las coberturas presentan oxido y agujeros en calamina; y apollamiento en correas de madera; con aparatos sanitarios en mal estado; así mismo, estos SS. HH son compartidos con el personal docente, poniendo en riesgo la integridad del alumnado.
Quioscos	Material: Rustico Estado: Malo Año de construcción: Año 2000

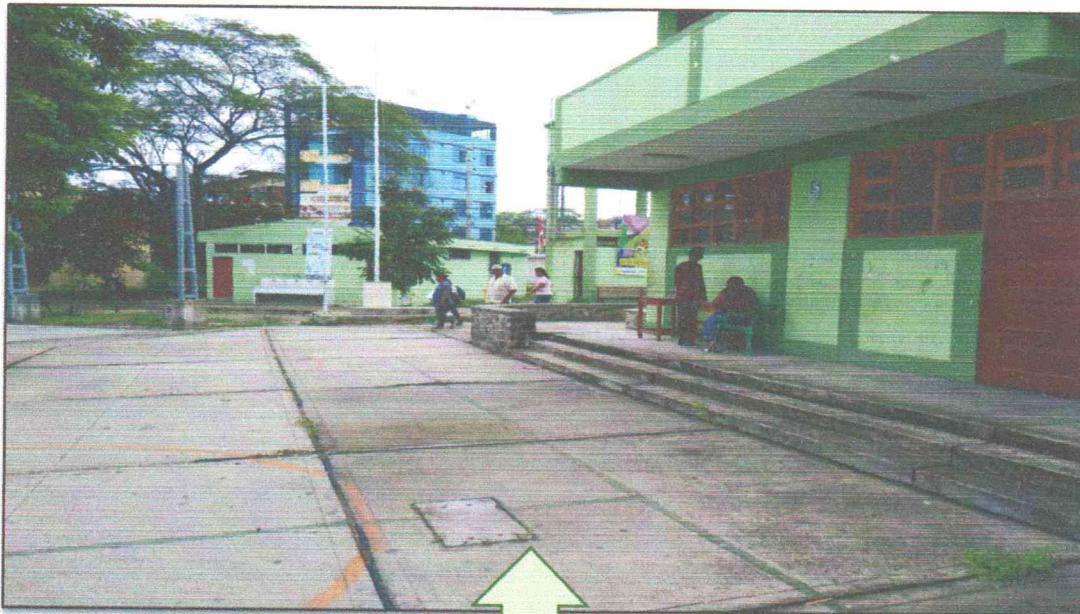
FOTO N°12

**PABELLON DE AULAS**

Los ambientes de estas aulas se encuentran en un estado regular, en el cual solo se abarca un tema de rehabilitación de estas aulas.

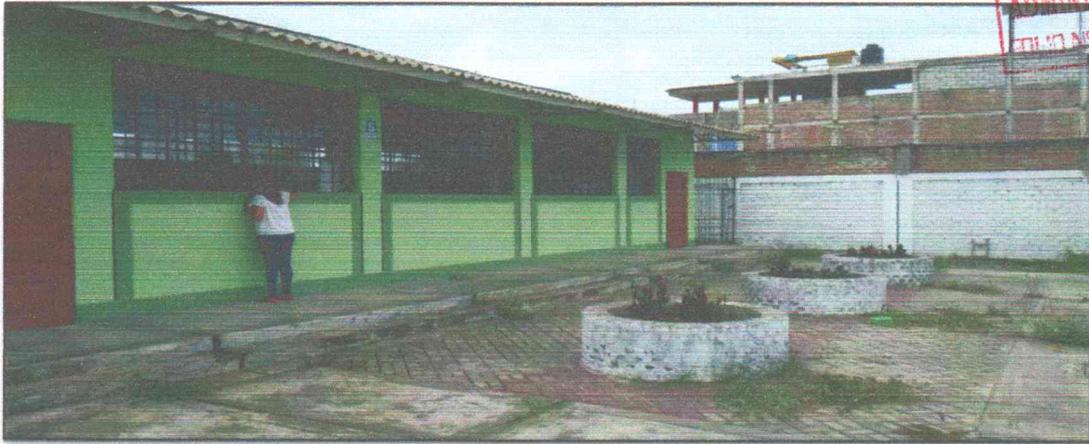
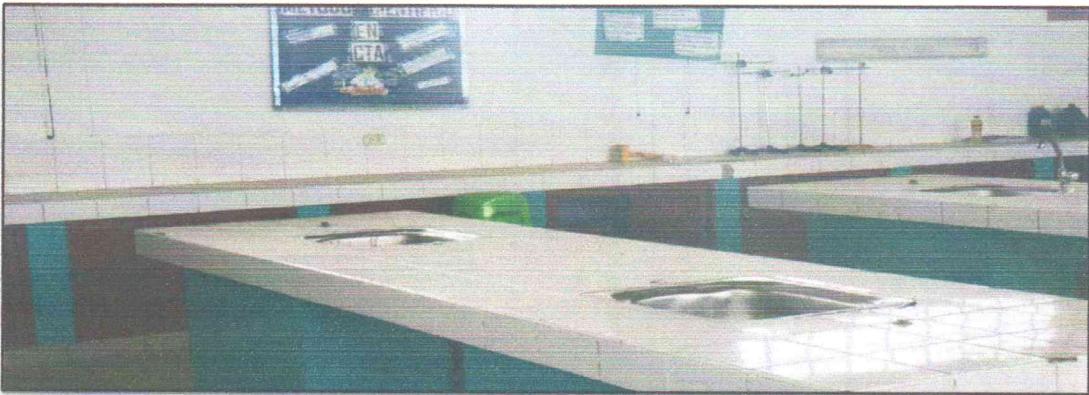
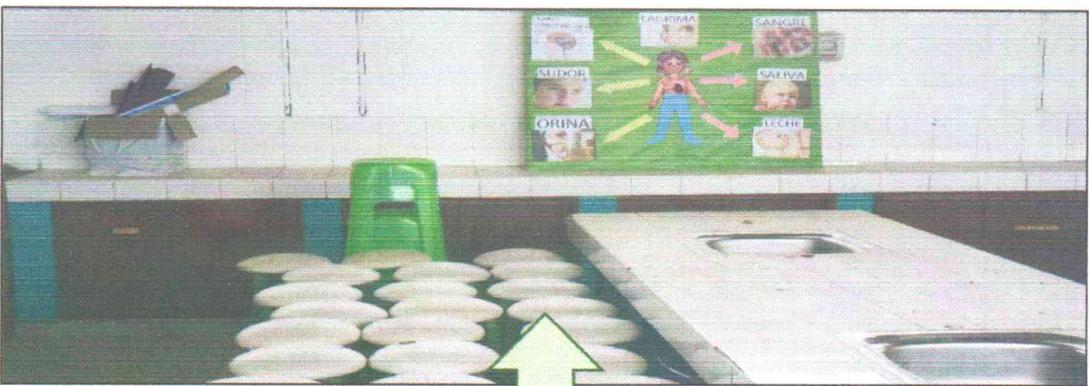
FOTO N°15

**PABELLON DE AULAS**

Los ambientes de estas aulas se encuentran en un estado regular, en el cual solo se abarca un tema de rehabilitación de estas aulas.

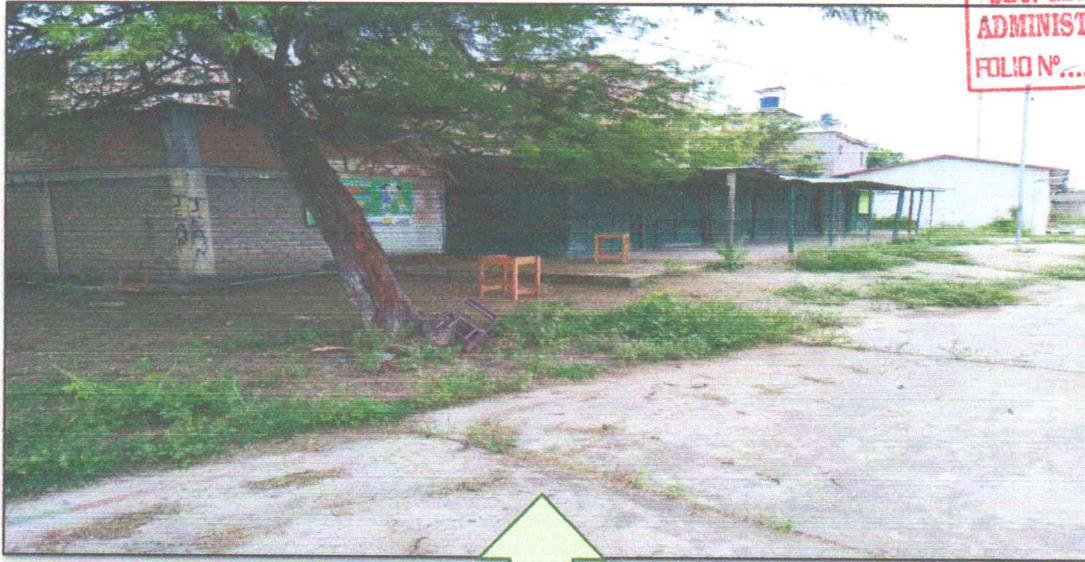
FOTO N°16

**QUIOSCOS**

Estos quioscos cuentan con un material rustico, formado por madera y calaminas, tanto para la cobertura como para el techo, todo esto encontrándose en un estado de deterioro y mala conservación.

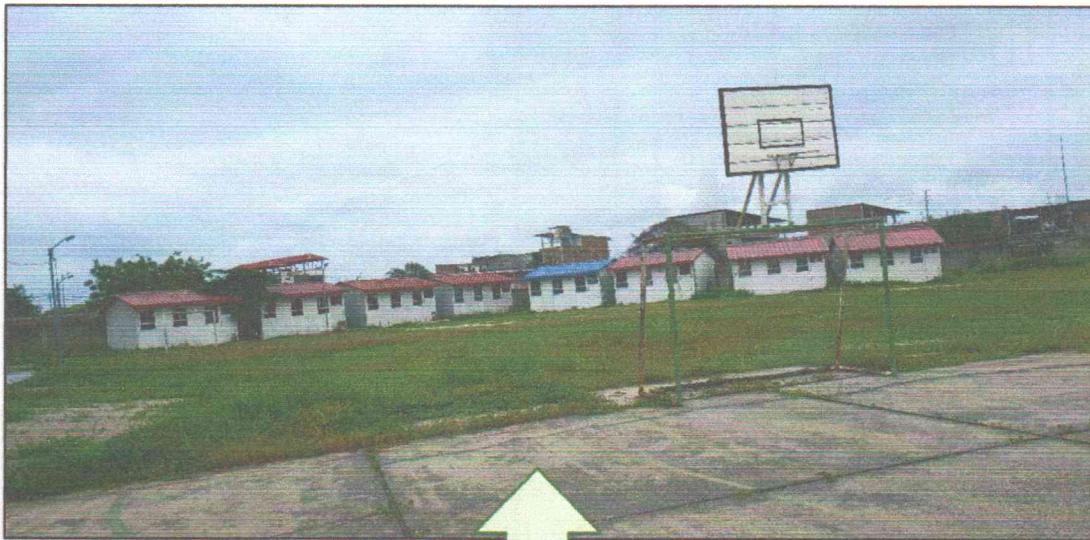
FOTO N°17

Estos ambientes se encuentran en buen estado de conservación, están instaladas para la inmediata recuperación del servicio.
