### EXPEDIENTE TÉCNICO

Proyecto: "RECUPERACION DEL SERVICIO DE EDUCACION BASICA REGULAR EN LA INSTITUCION EDUCATIVA N°098 EL GRAN CHILIMASA DEL DISTRITO DE AGUAS VERDES, PROVINCIA DE ZARUMILLA Y REGION TUMBES"

RESUMEN EJECUTIVO

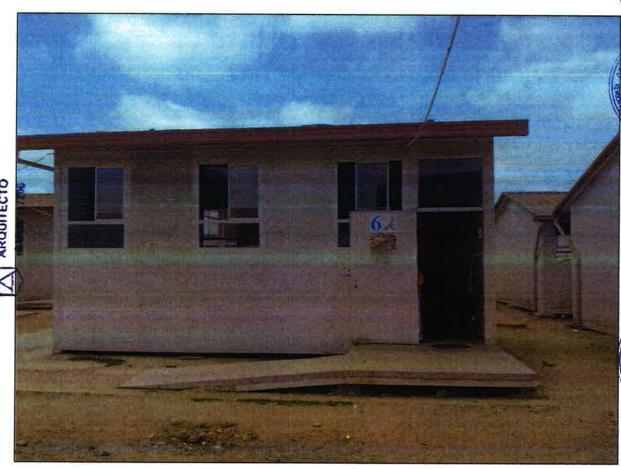
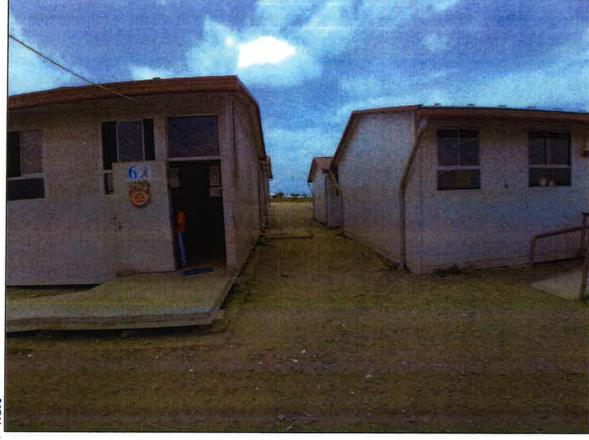
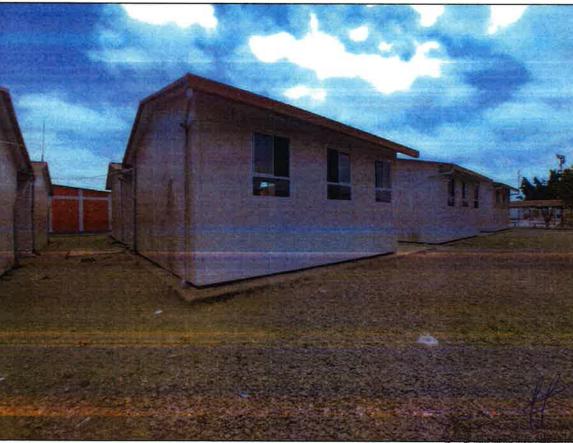
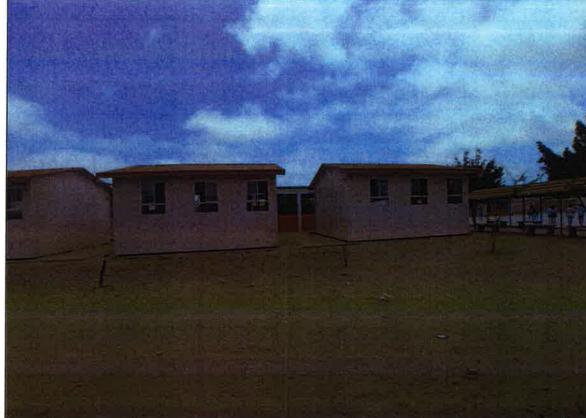
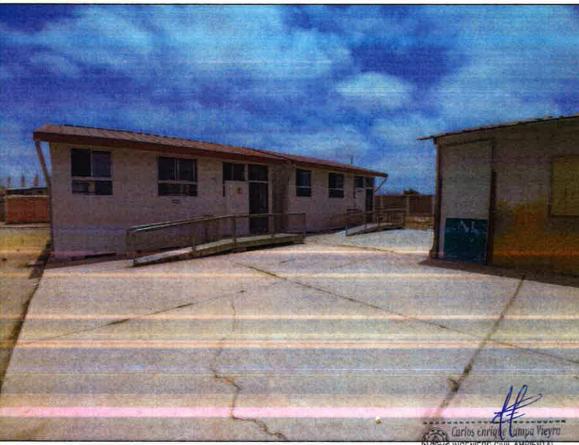
### PANEL FOTOGRAFICO N°02: Aulas Pre Fabricadas

Nivel	Ambiente	Descripción
Primario	Aula común a11, a12, a13,	Material: Pre Fabricado Estado: Bueno
Secundario	Aula común a14, a15, a16, a17, a18, a19, a20, a21, a22	Año de construcción: Año 2017 Estas aulas fueron instaladas de manera provisional con el fin de recuperación del servicio educativo inmediato, no cumpliendo con los índices de confort, ni las especificaciones técnicas indicadas en la norma de educación.

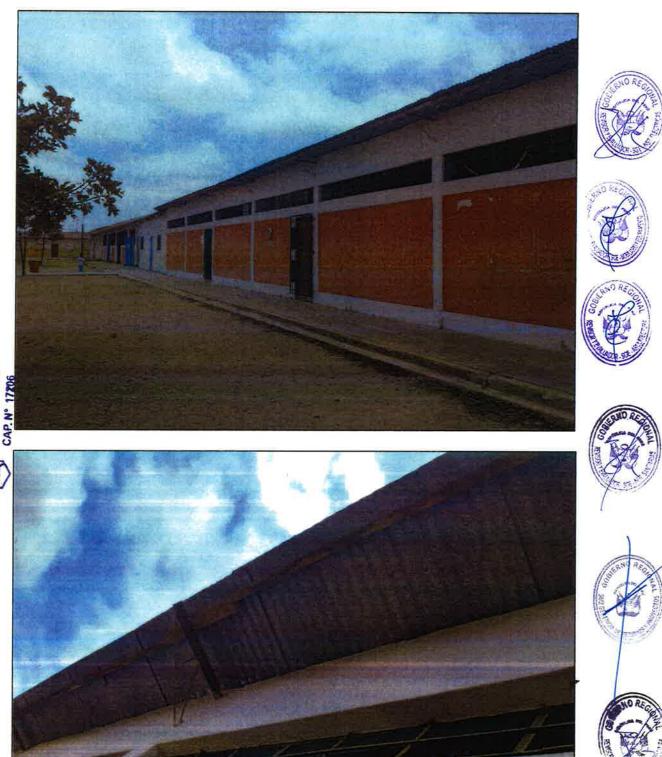
#### PANEL FOTOGRAFICO N°06: Laboratorio de Ciencias

Angel Querenalii Medina ARQUITECTO —CAP. N° 1786	1.4. Laboratorio	de Ciencias y Gabinetes
130	Ambiente	Descripción
	Laboratorio de Ciencias	Material Noble Estado: Regular Año de construcción: Año 2005 Son aulas de material noble con cobertura calamina, construidas en el año 2005, estas aulas fueron edificadas mediante el sistema de muros no confinados, la cobertura es liviana (calamina) con correas de madera y tijerales oxidados, además las paredes posteriores presentan humedad, la misma que ocasiono que el ladrillo se carcoma. Esta edificación está propensa a colapsar.
	Gabinete de Educación Física	Material: Triplay Estado: Malo Año de construcción: Año 2007
on Quinta Lectrotisha	Gabinete de Auxiliares	Ambientes de tripley con cobertura liviana (calamina), instaladas sobre una losa de concreto, construidas en el año 2007.  Actualmente estos ambientes se encuentran en mal estado de conservación, además resultan inadecuadas para las actividades académicas, ya que el material genera calor, no aísla el sonido y no cumple con las condiciones de confort ni las especificaciones técnicas indicadas en la norma de diseño.

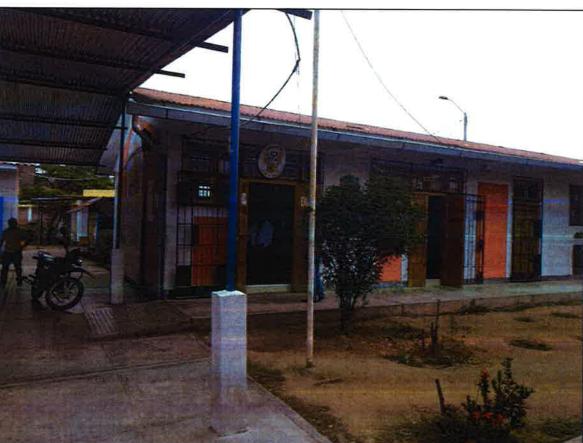
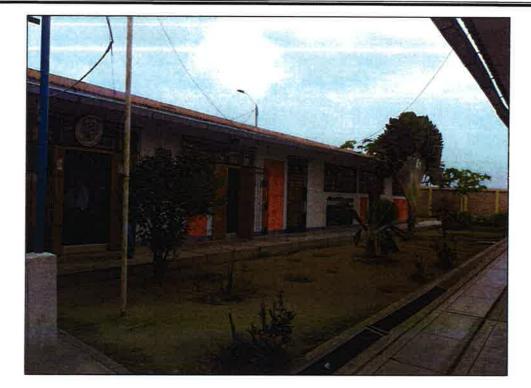
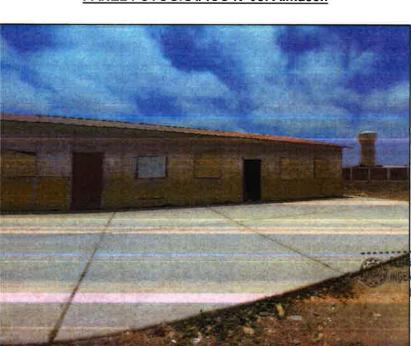
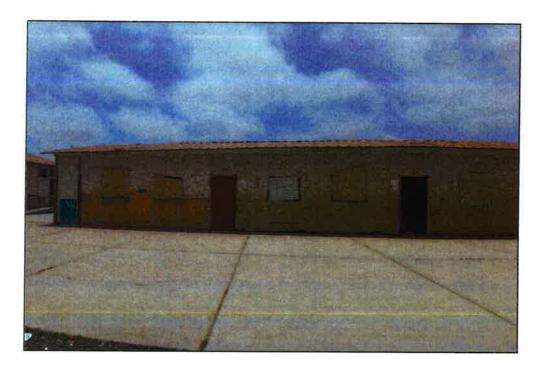
## PANEL FOTOGRAFICO N°07: Dirección, Sub-Dirección, Biblioteca, AIP

Ambiente	Descripción
Dirección Sub – Dirección Biblioteca AIP	Material Noble Estado: Bueno Año de construcción: Año 2007 Aula de material noble con cobertura de losa aligerada, construidas en el año 2007, en buen estado de conservación.

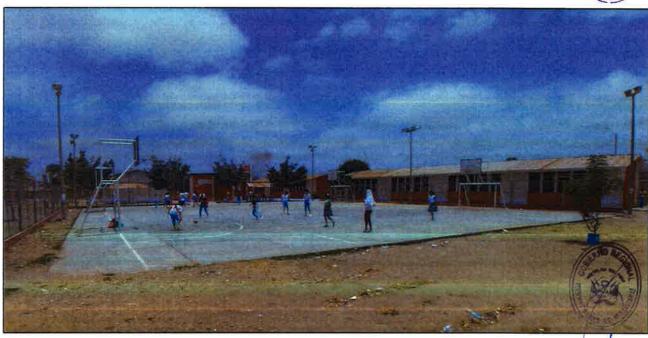
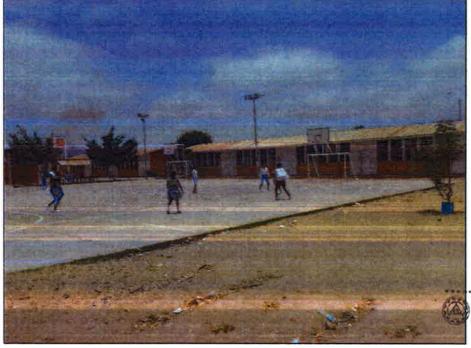
## PANEL FOTOGRAFICO N°12: Losas Deportivas

Ambiente	Descripción
Losas Deportivas	Material Noble Estado: Regular Año de construcción: Año 2007 De material noble sin cobertura solar y con presencia de grietas, fisuras, paños dañados, lo cual representa un riesgo para el alumnado.
