I. MEMORIA DESCRIPTIVA

INVERSION: REPARACIÓN DE VIAS DEPARTAMENTALES; EN EL (LA) CAMINO DEPARTAMENTAL TU 104 EN 6.904 KM EN EMP. PE 1 N (TUMBES) - SAN JUAN DE LA VIRGEN- PAMPAS HOSPITAL-CABUYAL - EL PRADO - CAÑÓN EL TIGRE, TRAMO SALIDA DEL C.P EL LIMON -CAÑÓN EL TIGRE DISTRITO DE PAMPAS DE HOSPITAL, PROVINCIA TUMBES, DEPARTAMENTO TUMBES

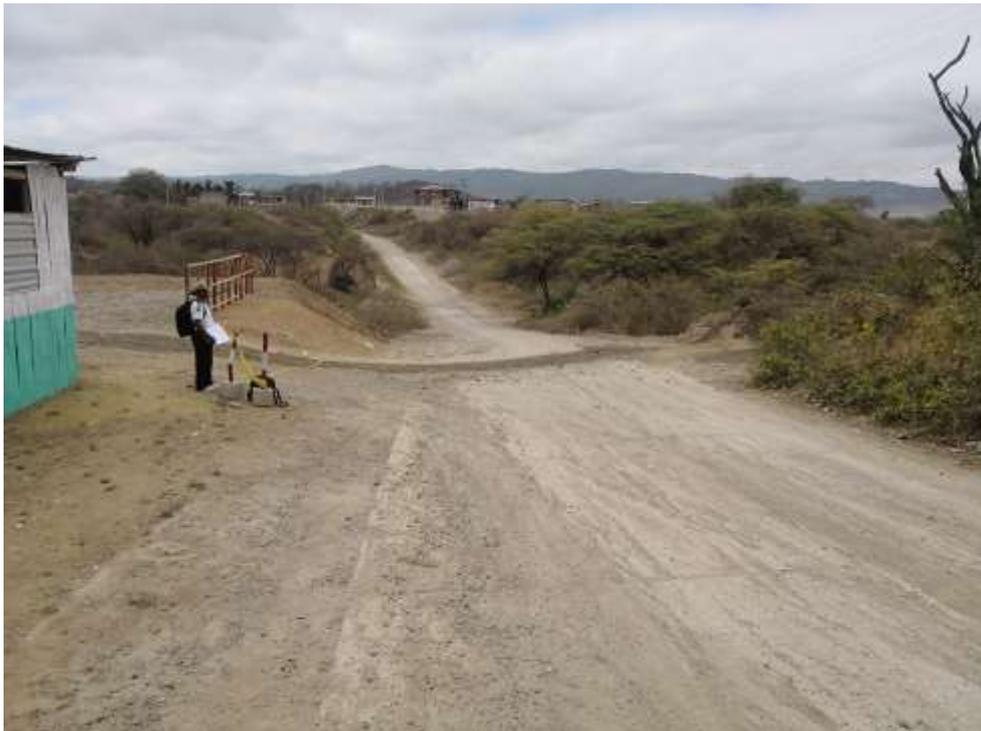
Foto 01: Inicio del Tramo a Intervenir Progresiva 0+00 (Salida del C.P El Limón)

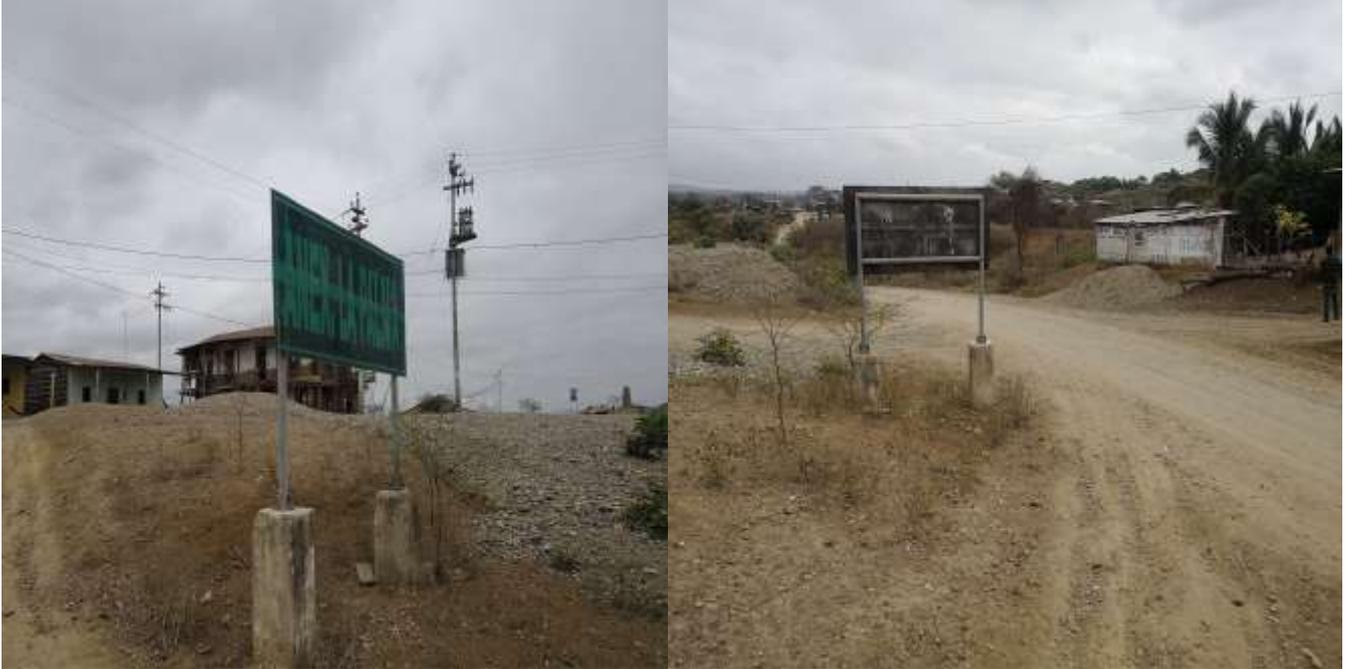
Foto 02 y 03: Tramo Anexo La Palma Progresiva 0 + 120 a 0 + 220

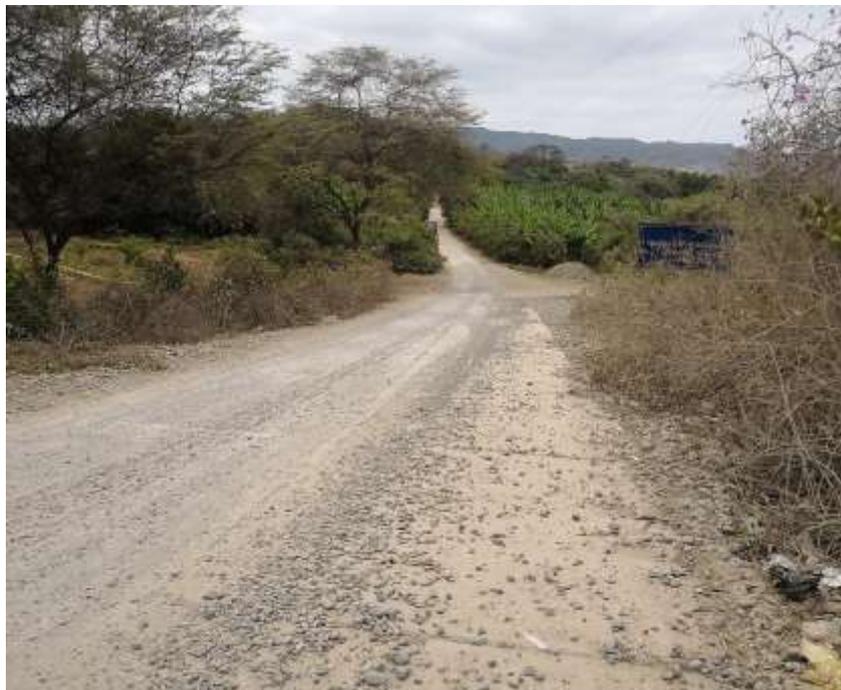
Foto 04: Badén Existente Progresiva 0+252.07 a 0+335.27

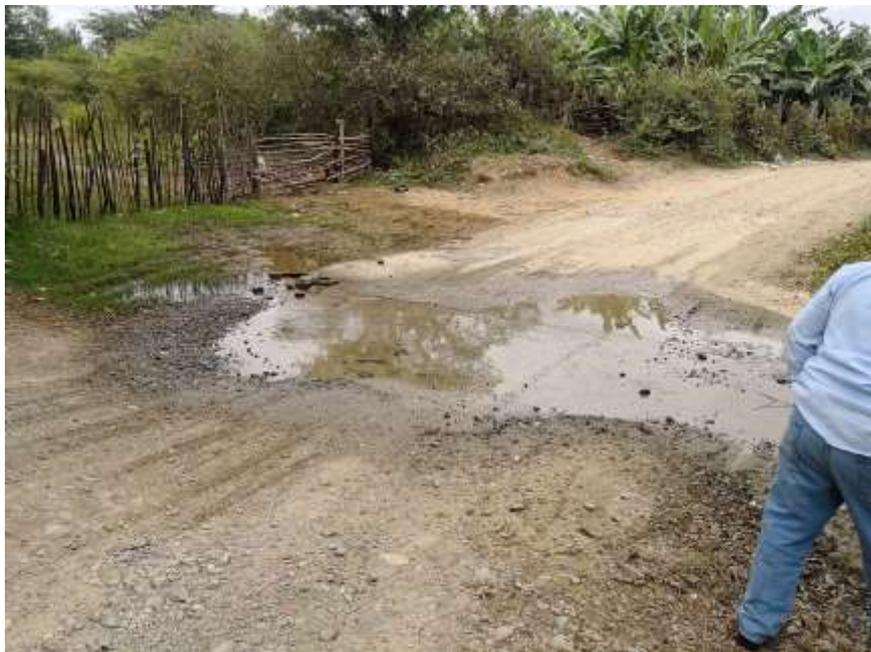
Foto 06: Badén Existente Progresiva 1+232 a 1+240

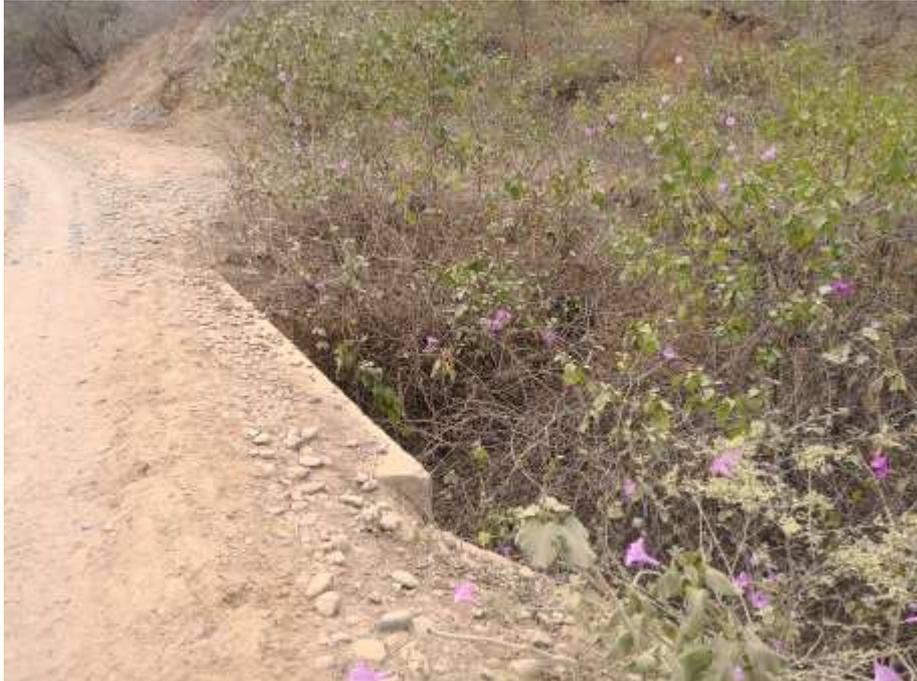
Foto 07: Alcantarilla Existente Progresiva 1+881.10 a 1+892.42

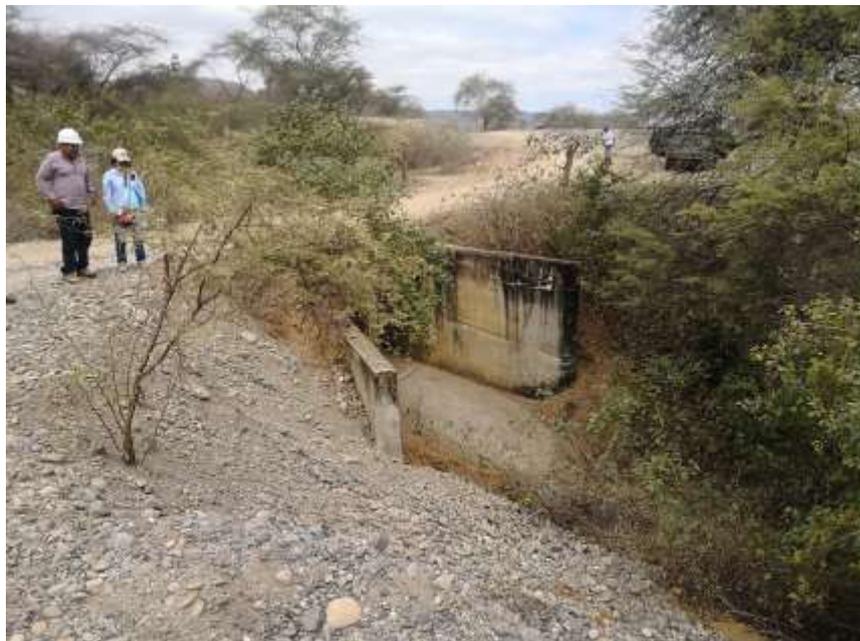
Foto 08: Alcantarilla Existente Progresiva 1+983.57 a 2+018.40

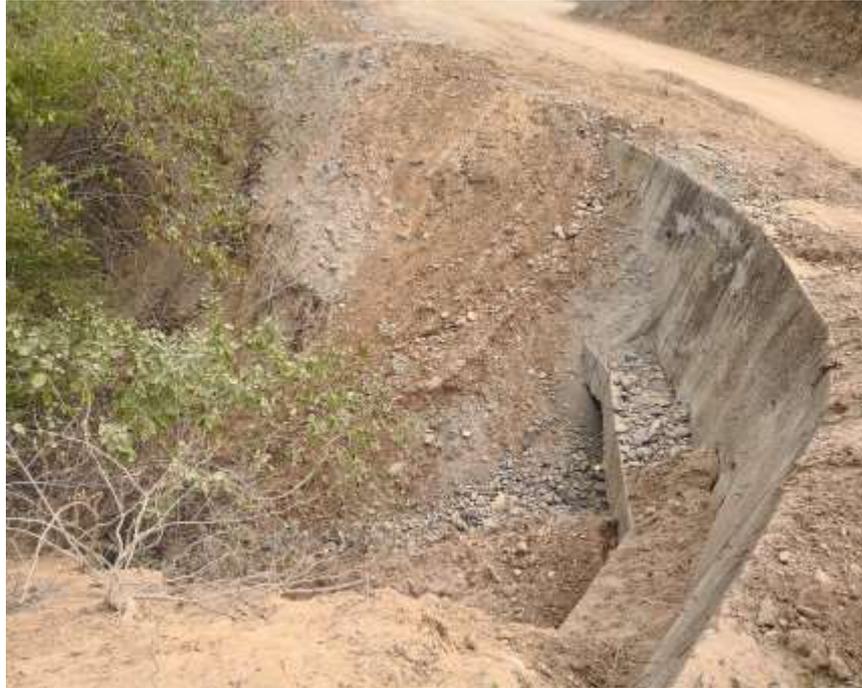
Foto 09: Muro y Badén Existente Progresiva 2+342.40 a 2+459.00

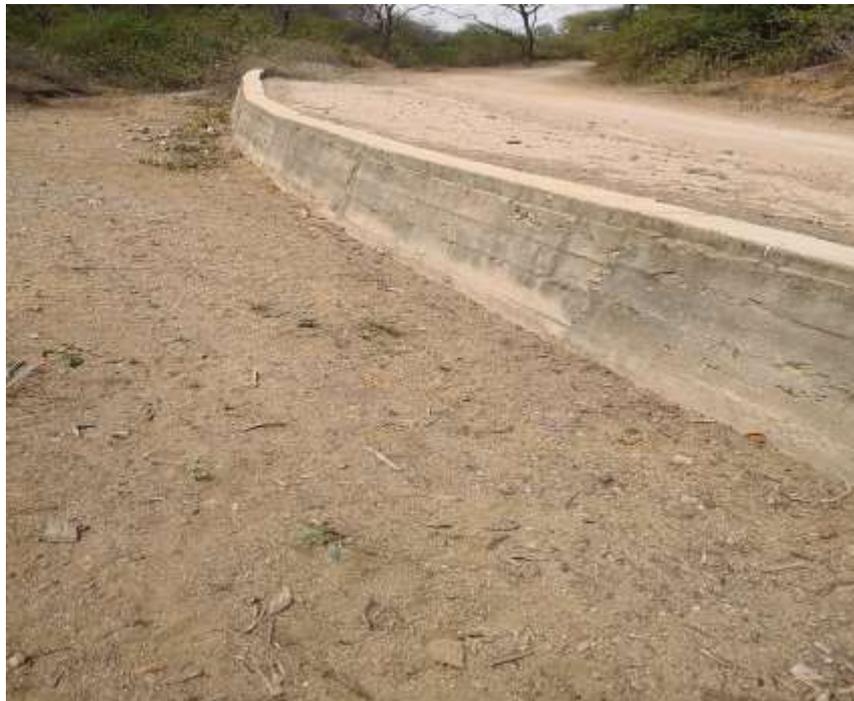
Foto 10: Muro y Badén Existente Progresiva 2+342.40 a 2+459.00

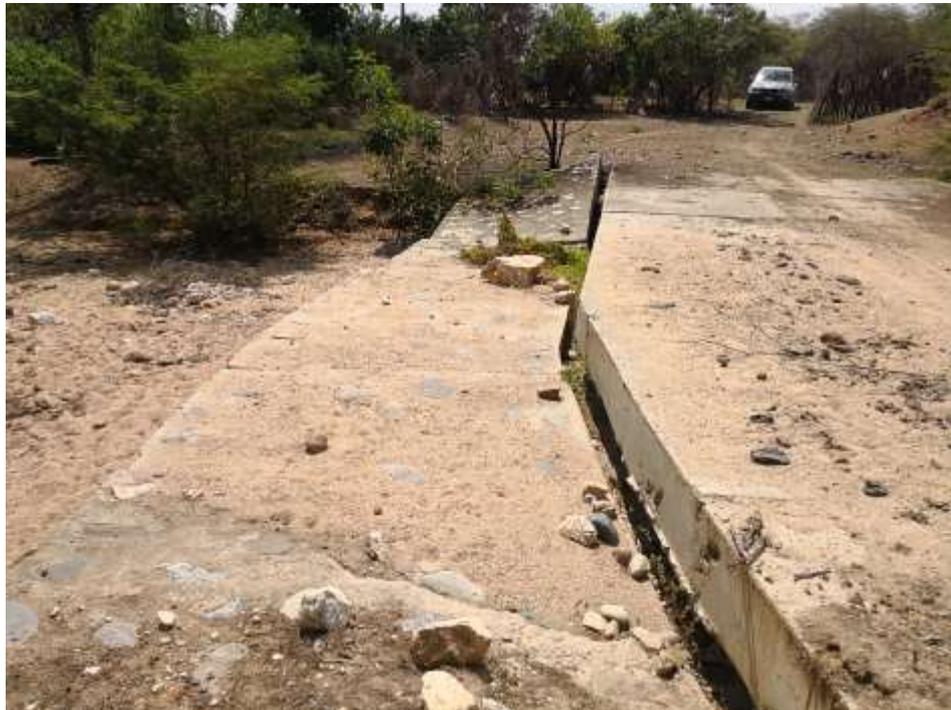
Foto 12: Badén Afectado Progresiva 5+868.00 a 5 + 885.80

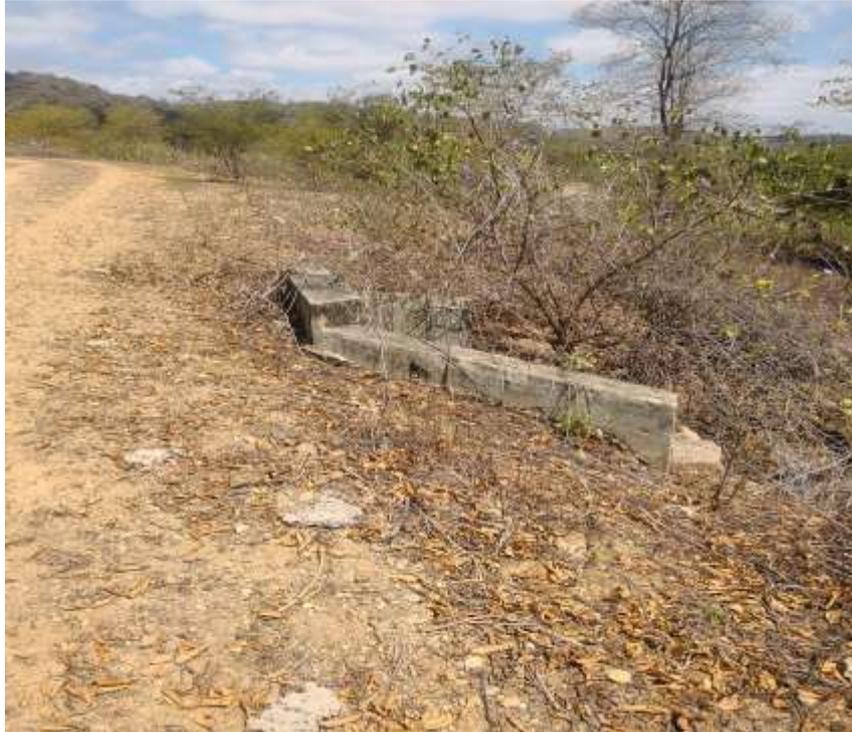
Foto 13: Alcantarilla existente 6+180.97 a 6+193.59

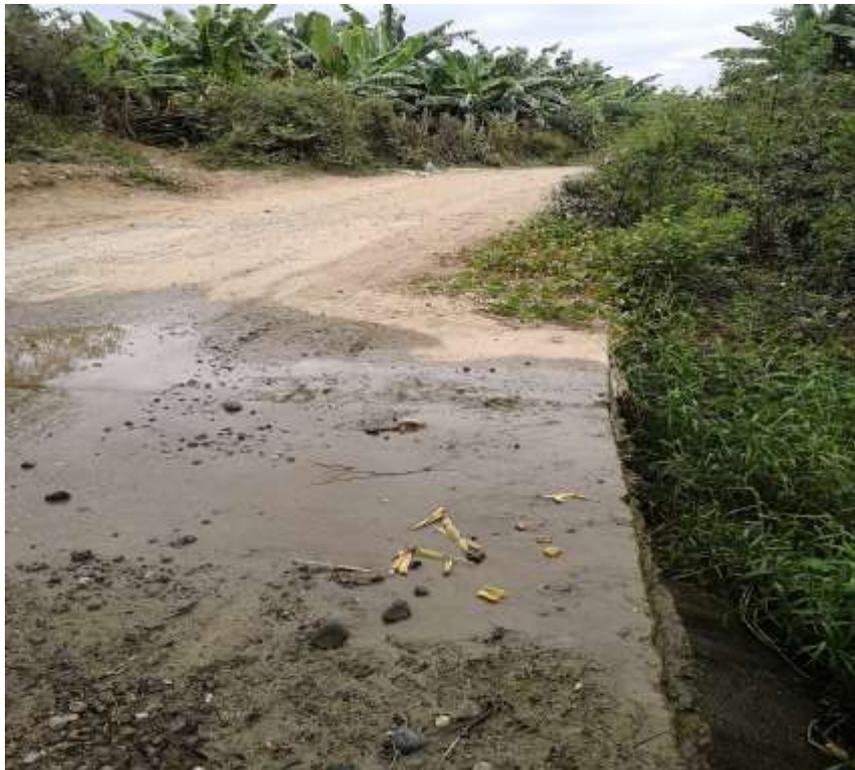
Foto 14: Badén afectado 6+497.50 a 6+509.50

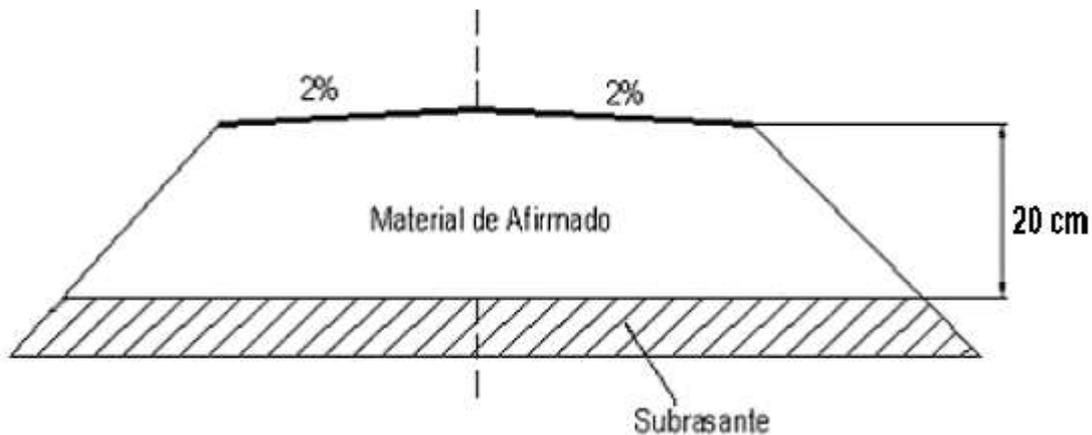
TRAMO	PROGRESIVAS	DESCRIPCIÓN	ESPESOR
El Limón, El Prado, Cañón El Tigre	0+00 a 6+904	Afirmado	20 cm

Imagen N° 01: Diseño del Pavimento

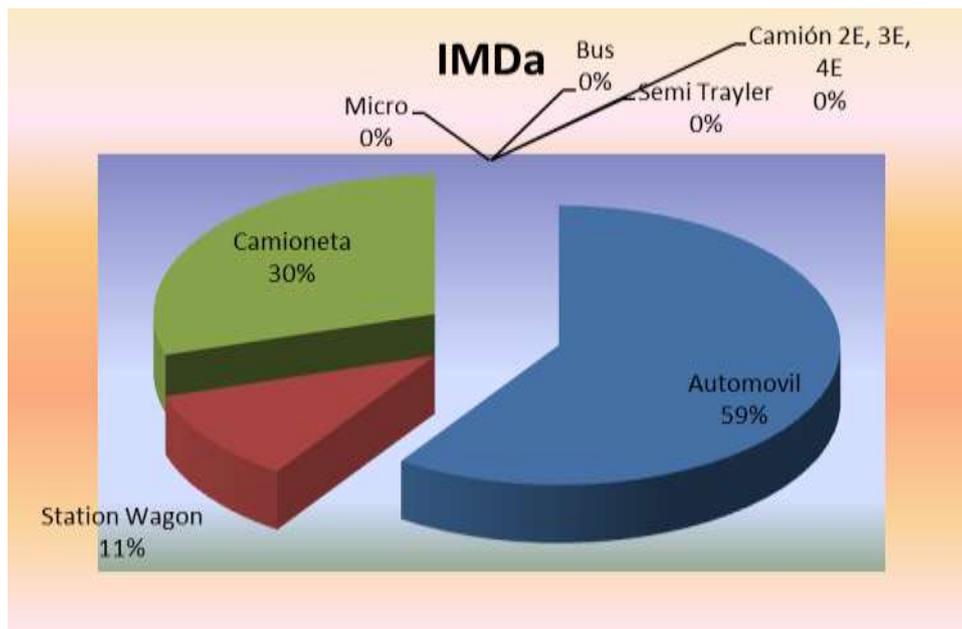
Tenemos que la mayor proporción de vehículos que transitan por la vía tramo de 6.04 km (salida del C.P El Limón – El Prado – Cañón El Tigre), son automóviles (59.46%), camionetas (10.81%) y station wagon con un (10.81%).

Grafico N° 01: Distribución del Tráfico según Tipo de vehículo

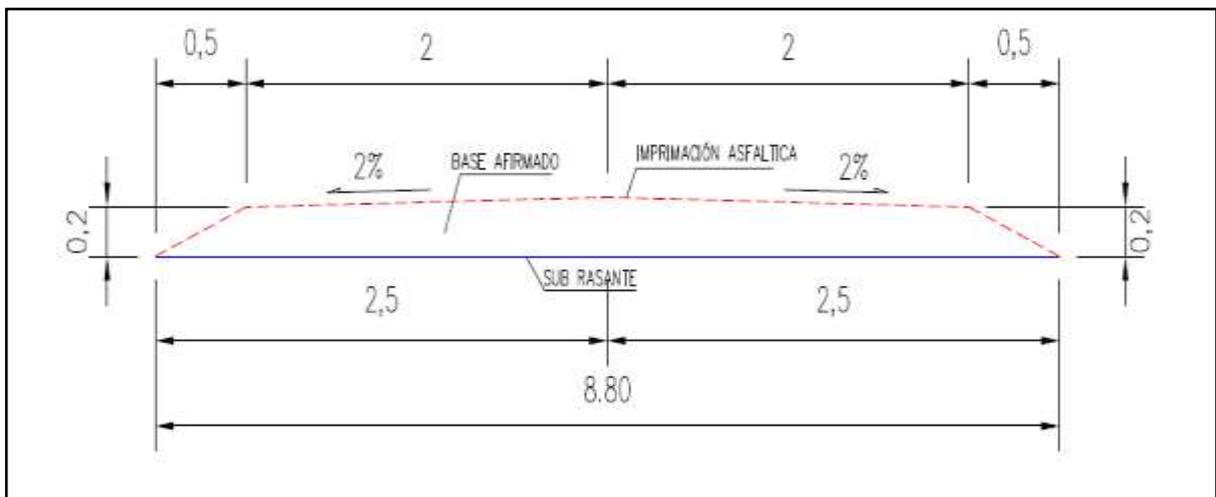
- ✚ Ancho de la berma : 0.00 m
- ✚ Ancho de sup. de rodadura : 4.00 m
- ✚ Ancho de Sub Rasante : 5.00 m
- ✚ Altura de Afirmado : 0.20 m
- ✚ Peralte Normal : 4 - 12 %
- ✚ Peralte Excepcional : 8%
- ✚ Bombeo : 2 %

Imagen N° 02: Sección Típica de la Vía (0+000 a 6+904)
