HOJA DE RESUMEN DE CONDICIONES DE CIMENTACIÓN

ESTUDIO DE MECANICA DE SUELOS: "RECONSTRUCCIÓN DEL HOSPITAL SAUL GARRIDO ROSILLO II-1, DISTRITO DE TUMBES, PROVINCIA DE TUMBES, DEPARTAMENTO DE TUMBES"

PERFILES ESTRATIGRÁFICOS

PANEL FOTOGRÁFICO

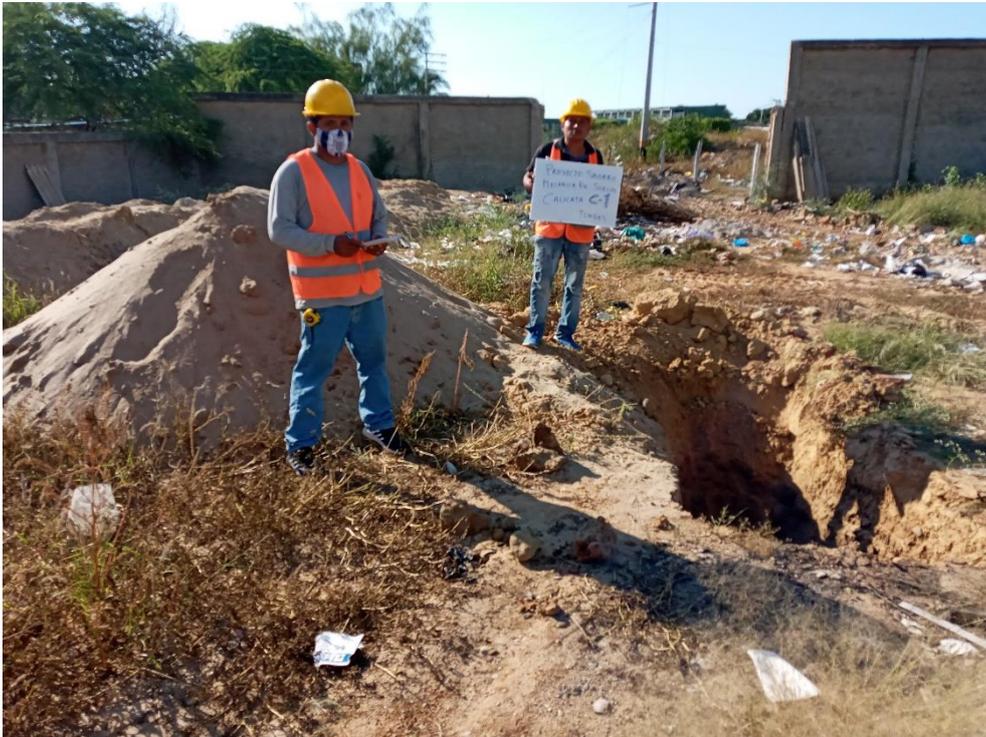
Foto N°1: Vista panorámica de la calicata

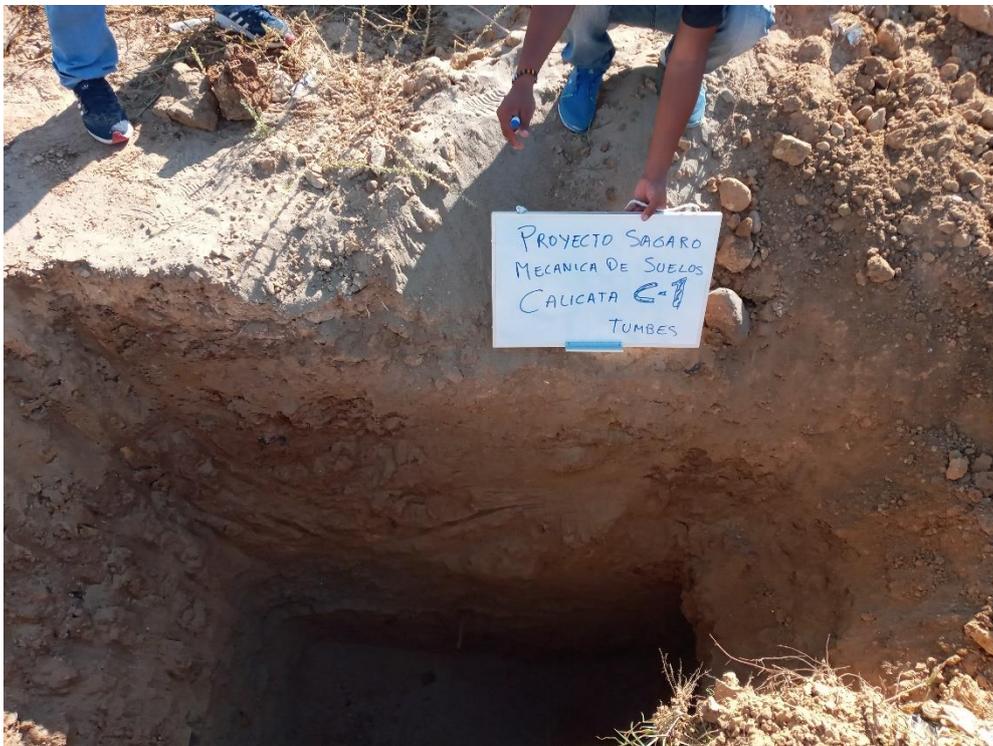
Foto N°2: Vista de fondo de la calicata

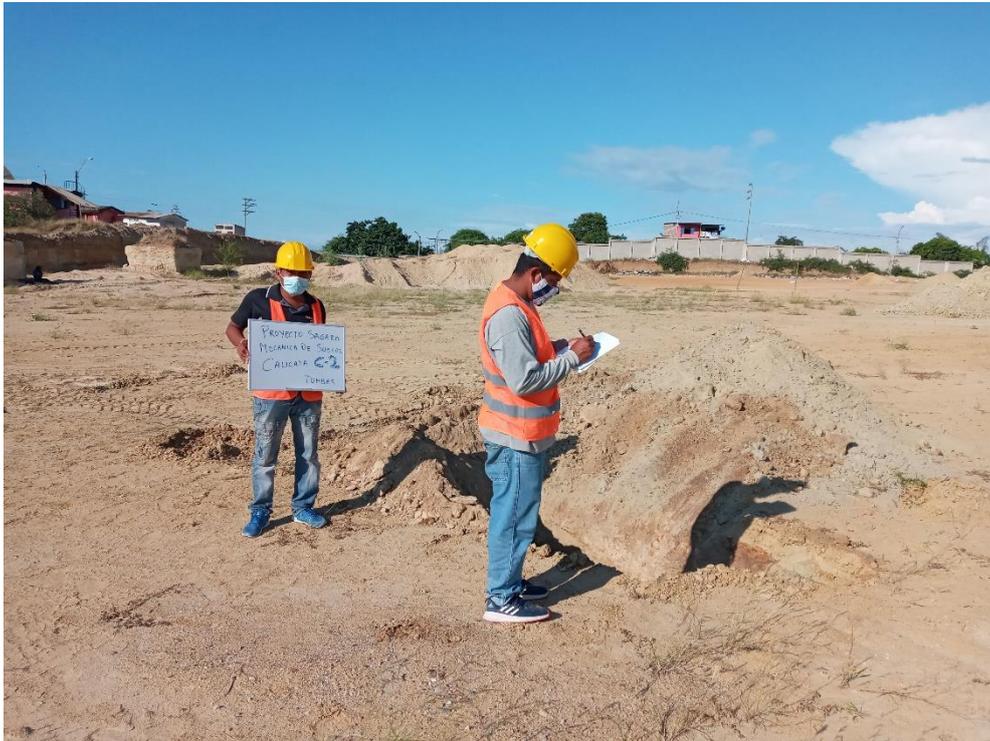
Foto N°3: Vista panorámica de la calicata

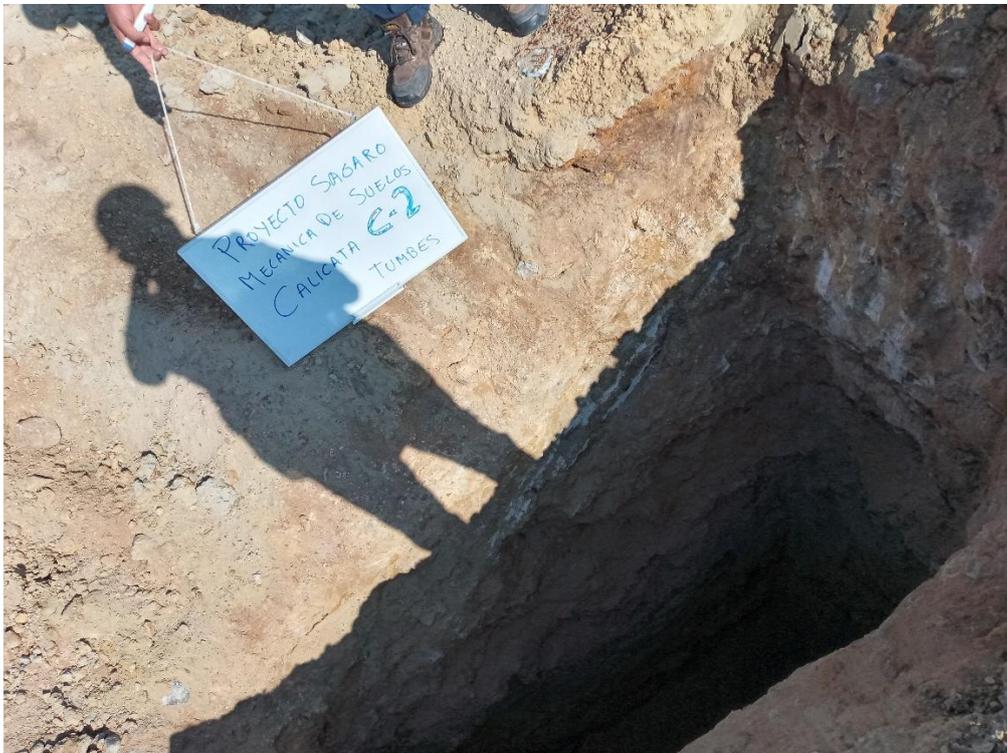
Foto N°4: Vista de fondo de la calicata

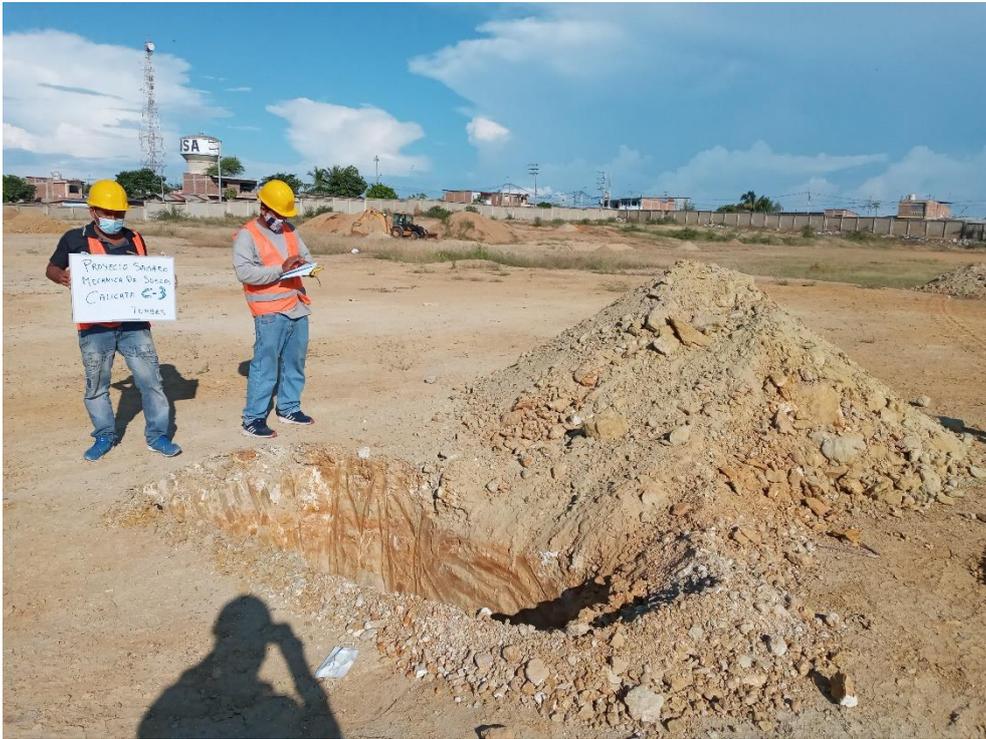
Foto N°5: Vista panorámica de la calicata

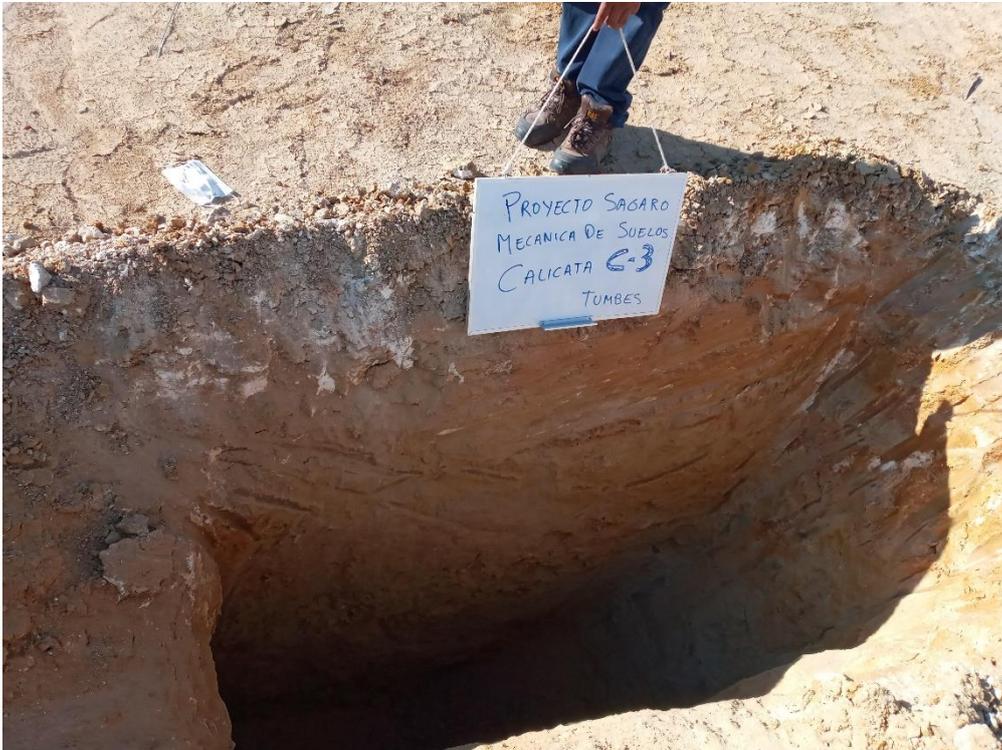
Foto N°6: Vista de fondo de la calicata

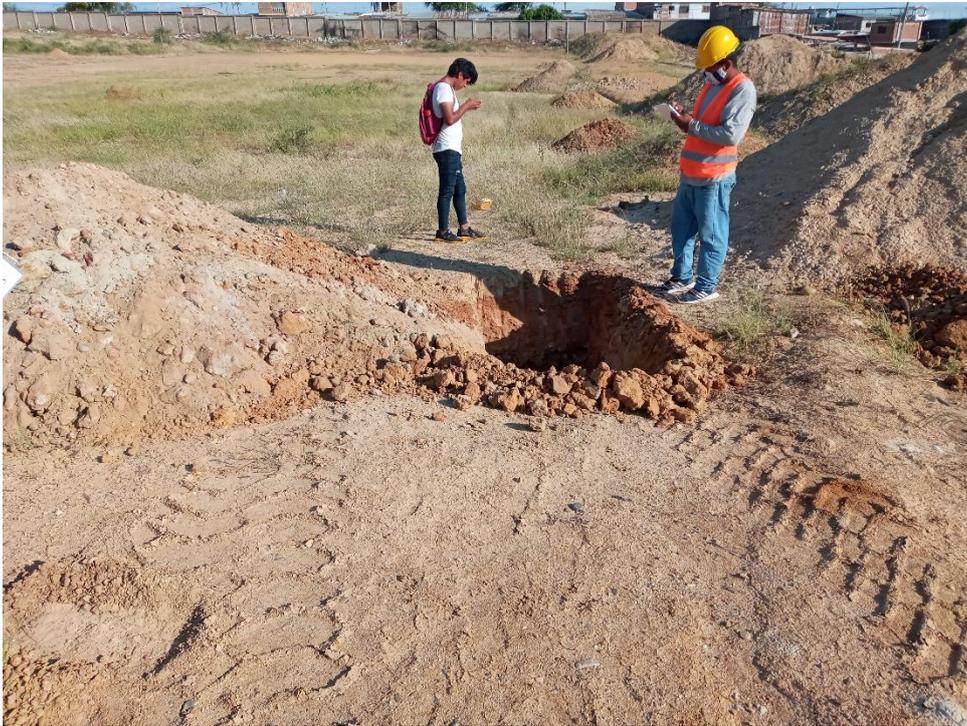
Foto N°7: Vista panorámica de la calicata

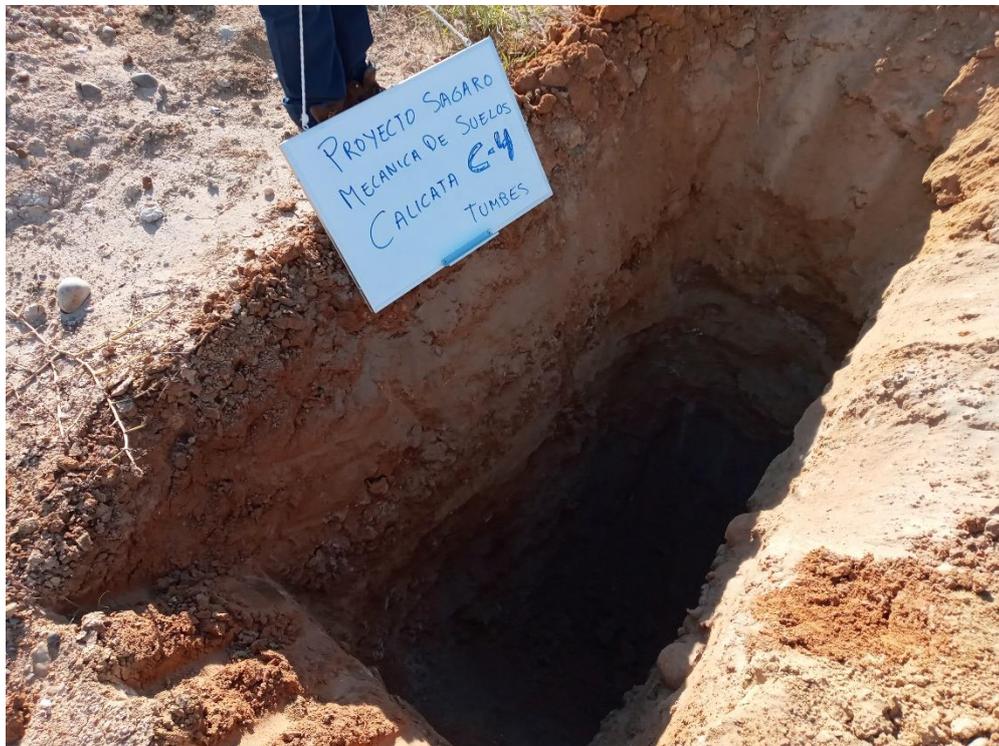
Foto N°8: Vista de fondo de la calicata

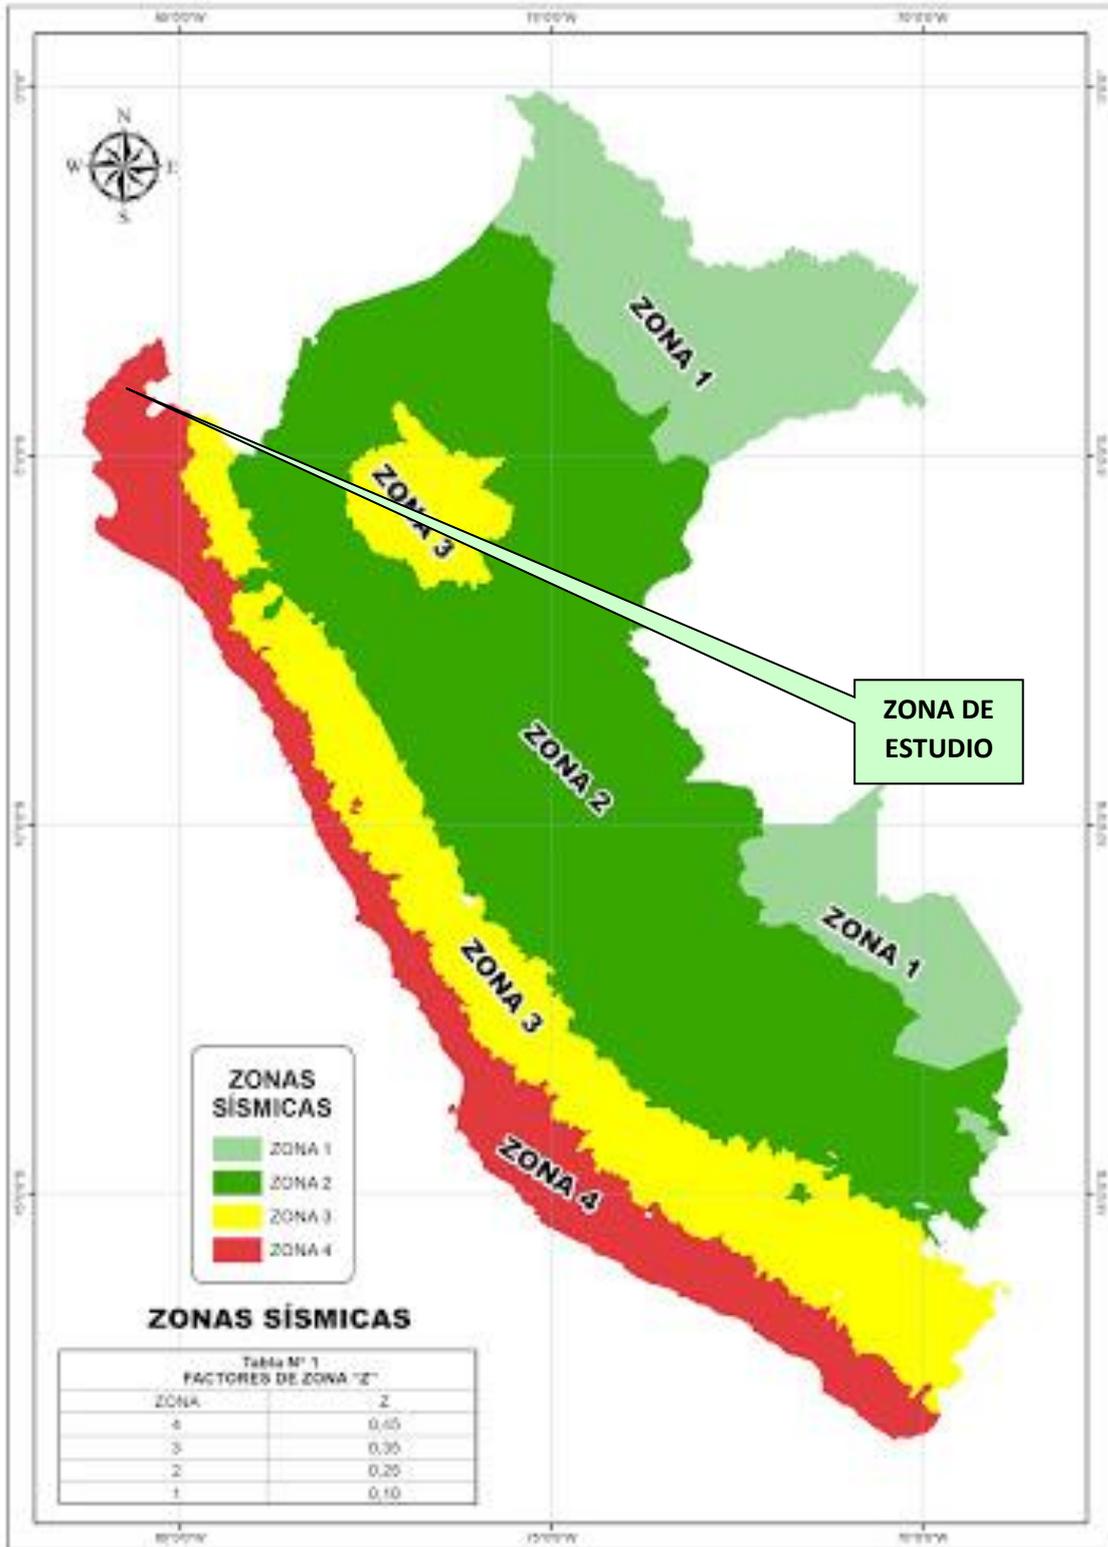
FIGURA N°1: Mapa de Zonificación Sísmica del Perú, según el Reglamento Nacional de Edificaciones (2016).

Zona Sísmica:	0.45
Tipo de perfil del suelo:	S2
Factor del suelo (S):	1,05
Periodo TP (s):	0,6
Periodo TL (s):	2,0

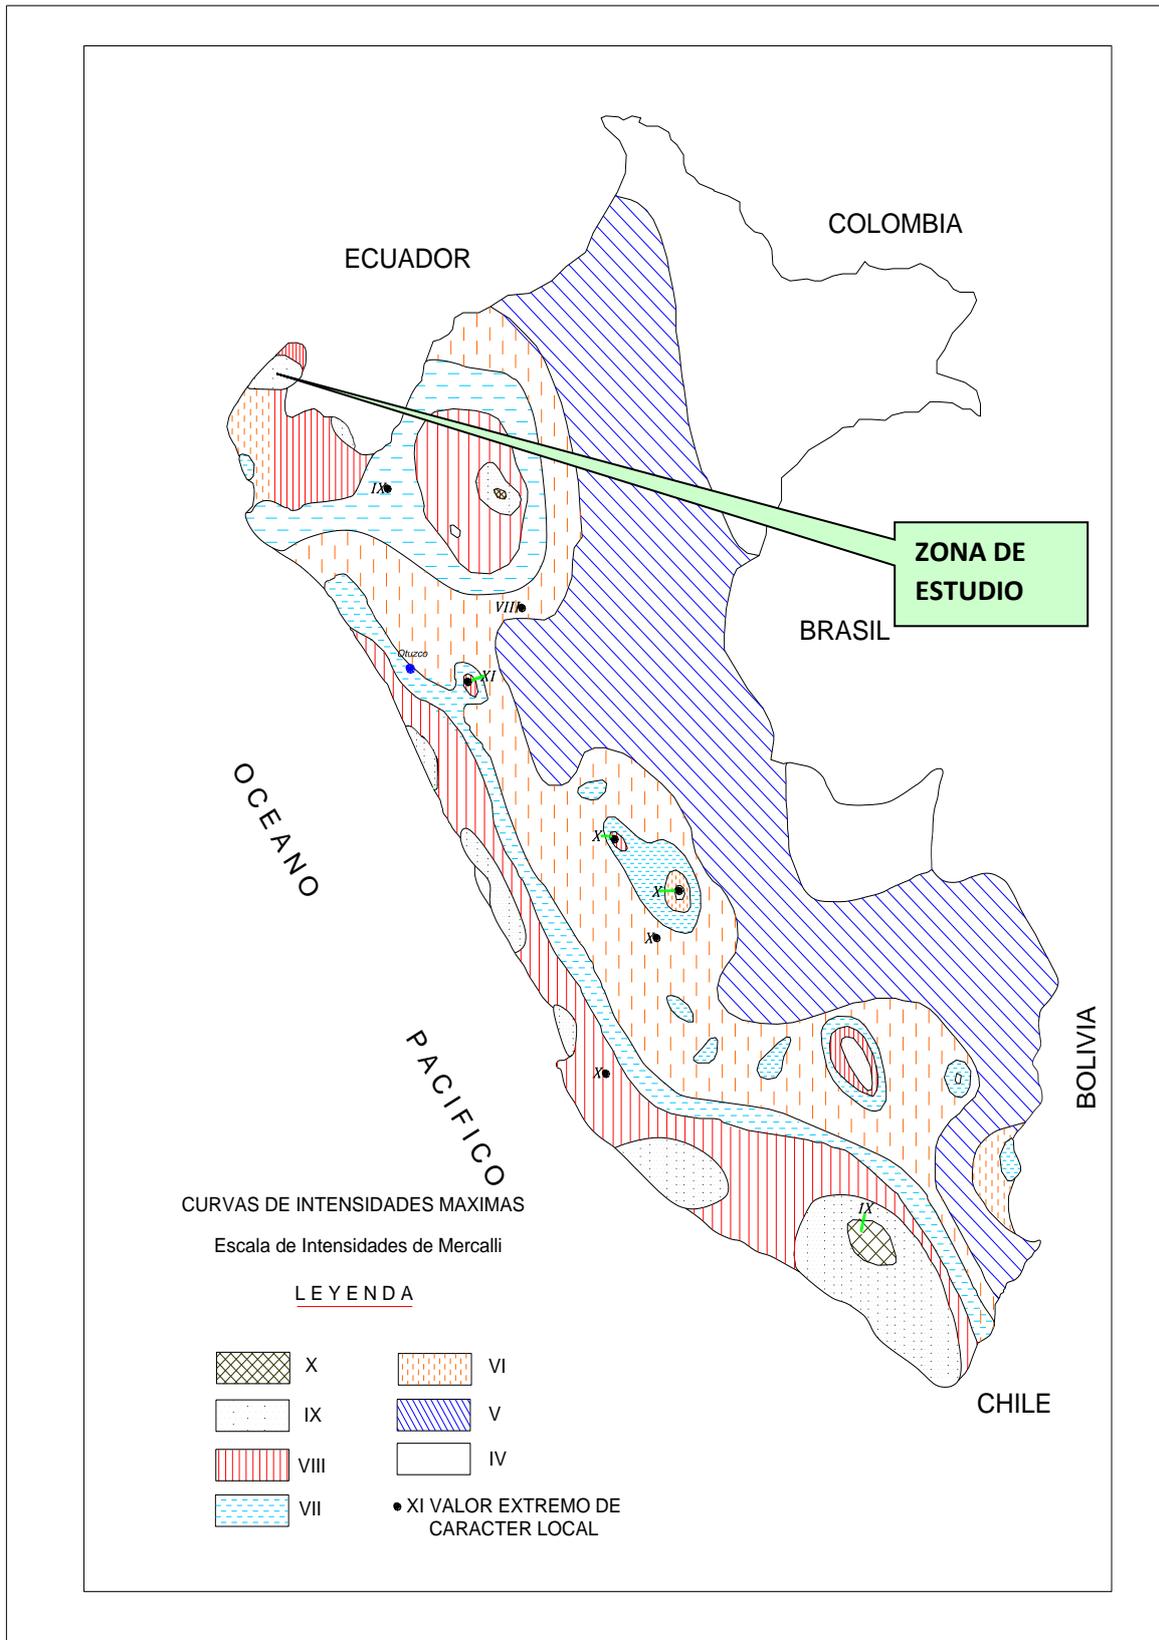
FIGURA N°2: Mapa de distribución de máximas intensidades sísmicas (Alva et., al, 1984)

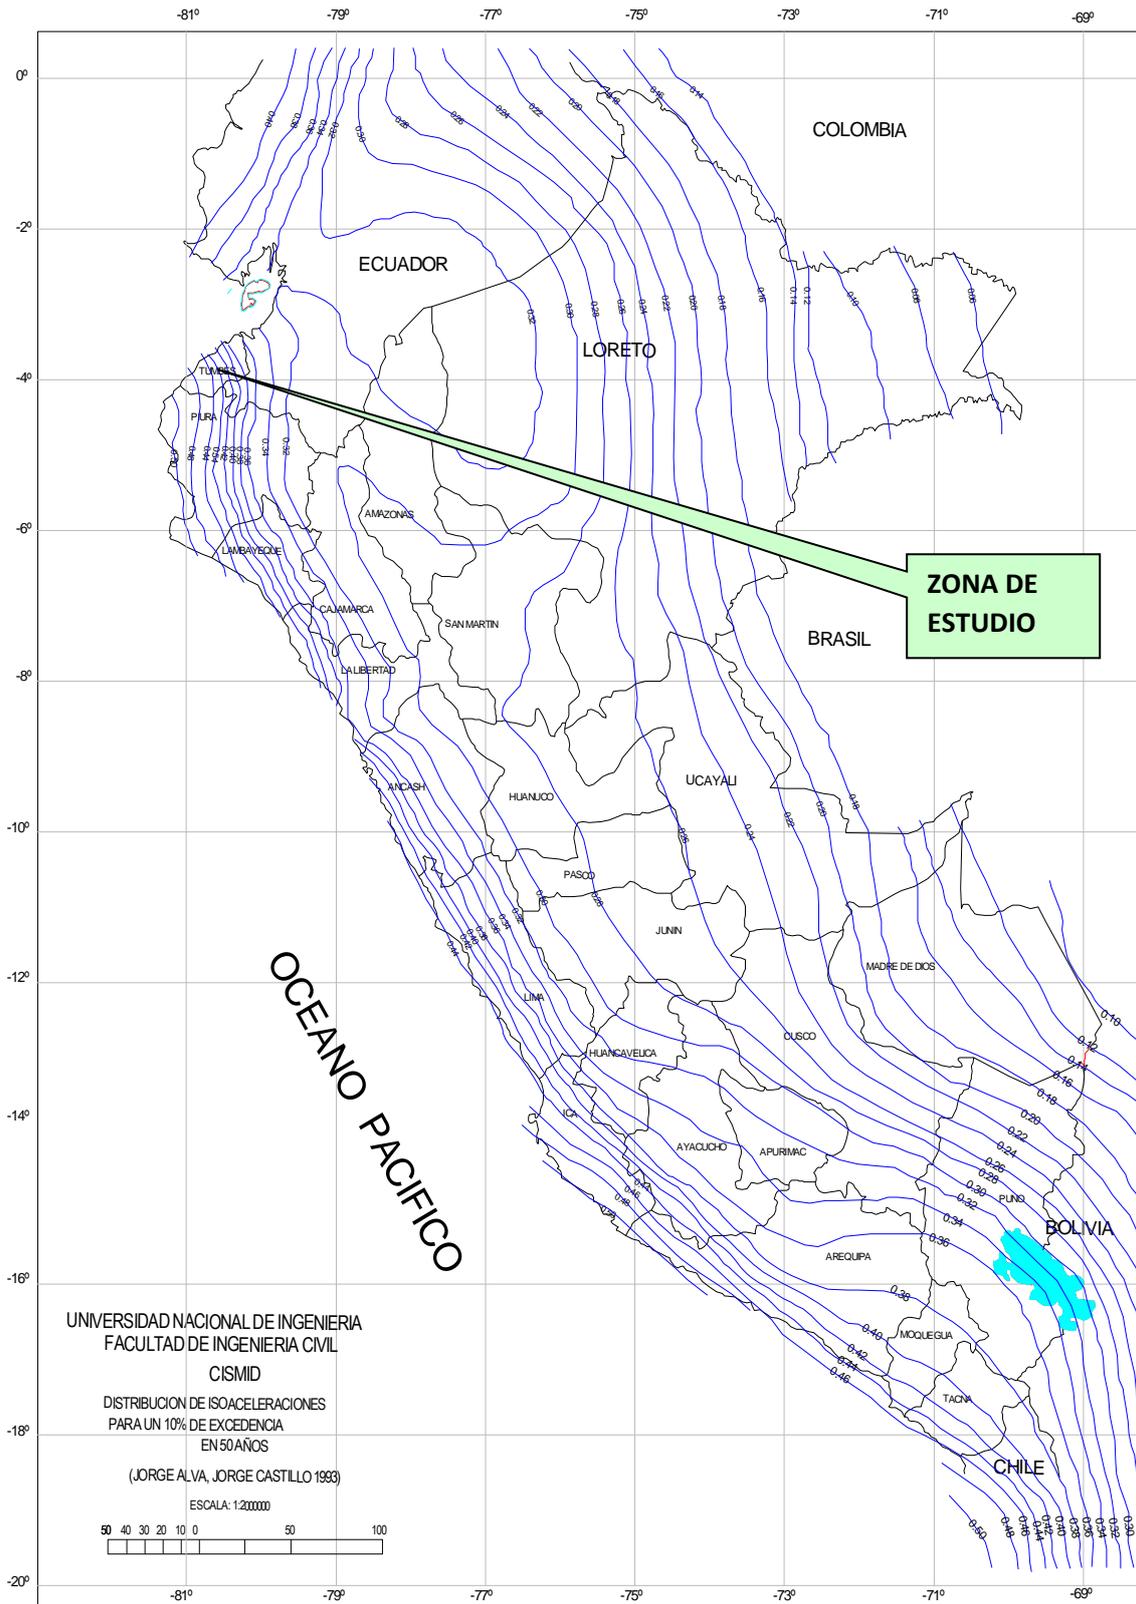
FIGURA N°3: Mapa de Isoaceleraciones para 475 años de periodo de retorno.
