GOBIERNO REGIONAL DE TUMBES

EXPEDIENTE TÉCNICO- ACTUALIZADO

OBRA: "MEJORAMIENTO DEL SERVICIO EDUCATIVO BASICA REGULAR DE LA INSTITUCIÓN EDUCATIVA N°093 EFRAÍN ARCAYA ZEVALLOS DEL DISTRITO DE ZARUMILLA, PROVINCIA DE ZARUMILLA, DEPARTAMENTO DE TUMBES"

MEMORIA DESCRIPTIVA

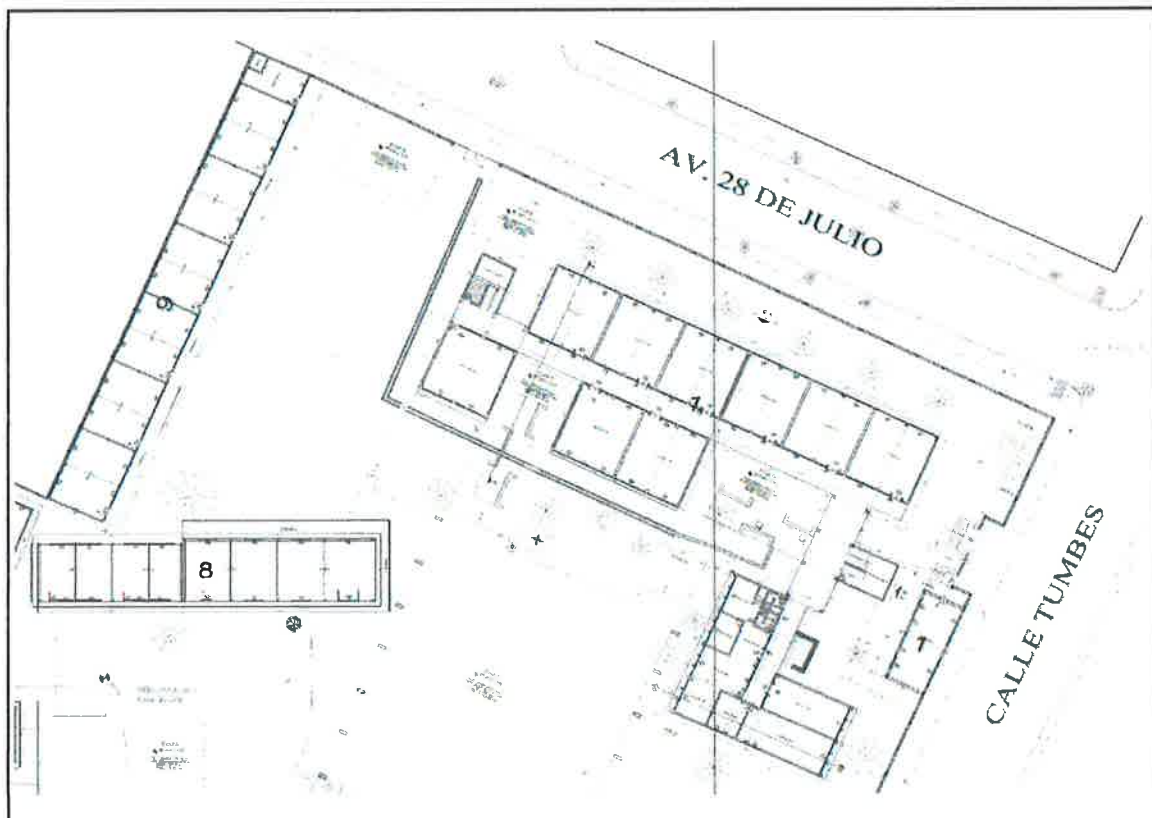
PLANO N°03

Ambiente	Descripción
Aula común 1A - 1E	
Aula común 1B - 1F	
Aula común 1C - 1G	Material: Noble con techo aligerado Estado: Malo
Aula común 1D - 2A	Año de construcción: Año 1982
Aula común 2C - 2B	Aulas en mal estado de conservación, habiendo cumplido su tiempo de vida útil, presentando grietas y fisuras en paredes, columnas y pisos debido a la antigüedad de la edificación, a los constantes movimientos sísmicos y al asentamiento del terreno. Actualmente estas aulas se encuentran en declaradas inhabitables y siendo de peligro inminente; encontrándose desocupadas, pues representan un peligro latente para los alumnos y docentes de la I.E., pudiendo derrumbarse en cualquier momento.
Aula común 2D - 2F	
Aula común 2E - 2G	
Aula común 3A - 3E	
Aula común 3B - 3F

Dirección	Material: Noble con techo aligerado Estado: Malo
Sub - Dirección	Año de construcción: Año 1982
Secretaría	Ambientes en mal estado de conservación, habiendo cumplido su tiempo de vida útil, presentando grietas y fisuras en paredes, columnas y pisos debido a la antigüedad de la edificación, a los constantes movimientos sísmicos y al asentamiento del terreno. Actualmente ambientes utilizados por el personal administrativo, por falta de infraestructura, expuestos al peligro inminente de derrumbe.

SS.HH. Var. - Muj.	
Auditorio	Material: Noble con cobertura liviana (calamina) Estado: Malo
Aula común 4A - 4B	Año de construcción: Año 1982
Aula común 4E - 4F	Ambientes en mal estado de conservación, habiendo cumplido su tiempo de vida útil, presentando grietas y fisuras en paredes, columnas y pisos debido a la antigüedad de la edificación, a los constantes movimientos sísmicos y al asentamiento del terreno. Actualmente estas aulas se encuentran en declaradas inhabitables y siendo de peligro inminente, pues son un peligro latente para los alumnos y docentes de la I.E., pudiendo derrumbarse en cualquier momento, pero
Aula común 3F - 3E	
Aula común 3D - 3C	
COE

a pesar de esto son utilizadas por los alumnos y docentes, pues no tienen donde poder brindar el servicio educativo.
Almacenes	Material: Noble con cobertura liviana (calamina) Estado: Malo Año de construcción: Año 1982 Ambientes en mal estado de conservación, habiendo cumplido su tiempo de vida útil, presentando grietas y fisuras en paredes, columnas y pisos debido a la antigüedad de la edificación, a los constantes movimientos sísmicos y al asentamiento del terreno. Actualmente estas aulas se encuentran en declaradas inhabitables y siendo de peligro inminente, encontrándose desocupadas y utilizadas como almacén
SS.HH. Varones y Mujeres	Material: Noble con cobertura liviana (calamina) Estado: Malo Año de construcción: Año 1982 SS. HH en mal estado de conservación, presentando grietas y fisuras en paredes, columnas y pisos debido al asentamiento del terreno; las coberturas presentan oxido y agujeros en calamina; y apolillamiento en correas de madera; estos SS. HH son compartidos con el personal docente, poniendo en riesgo la integridad del alumnado.

Patio de Formación	Material: Losa de concreto con malla Rachell Estado: Malo Año de construcción: Año 1982 Patio de formación con presencia de grietas y fisuras, ocasionados por el asentamiento del terreno; pudiendo generar tropiezos a los alumnos, no cumpliendo con los índices de confort, ni con las especificaciones técnicas indicadas en la norma de educación para locales educativos de nivel primario.
Cerco perimétrico	Material: Concreto Estado: Regular Año de construcción: Año 1982
Veredas, circulaciones, bancas	Material: Losa de concreto con malla Rachell Estado: Malo Año de construcción: Año 1982

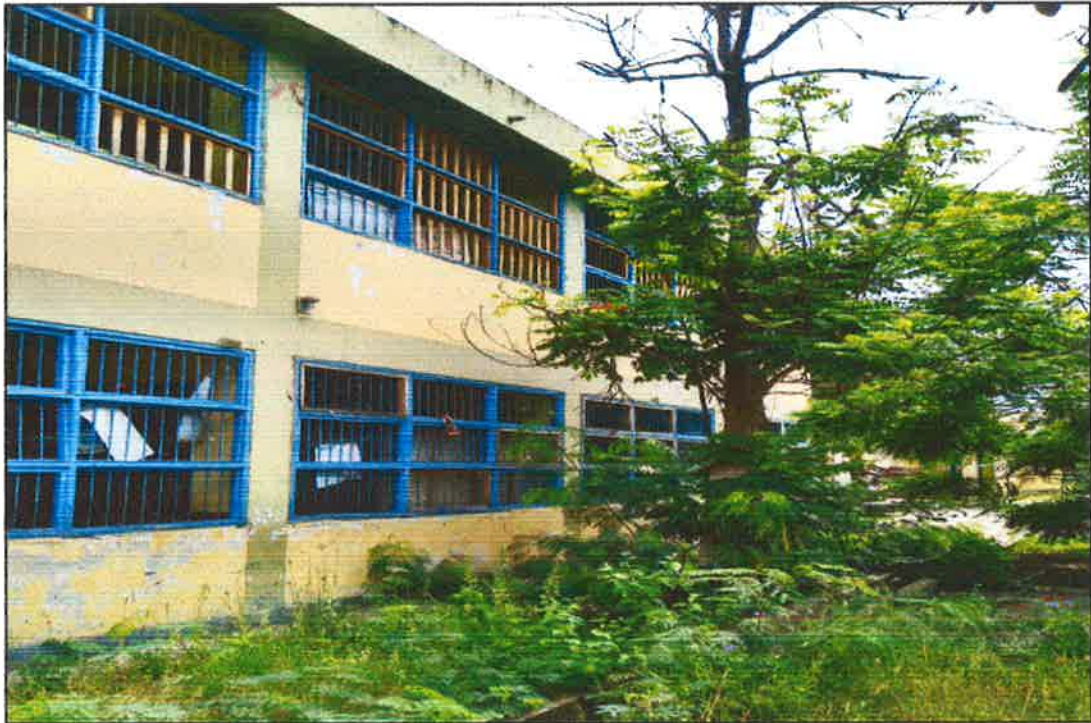
FOTO N°07

Carpintería de madera de aulas en mal estado de conservación y deterioro. En cuanto a las aulas en su exterior las paredes se encuentran en mal estado por la filtración de agua en las paredes de las aulas.

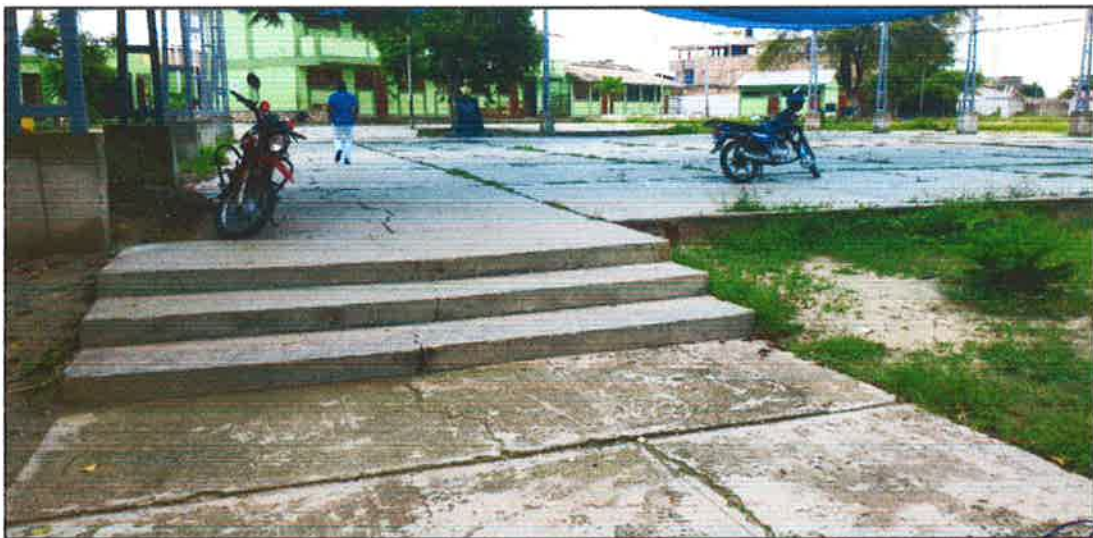
FOTO N°11

Patio de formación con presencia de grietas y fisuras, ocasionados por el asentamiento del terreno; pudiendo generar tropiezos a los alumnos, no cumpliendo con los índices de confort, ni con las especificaciones técnicas indicadas en la norma de educación para locales educativos de nivel primario.

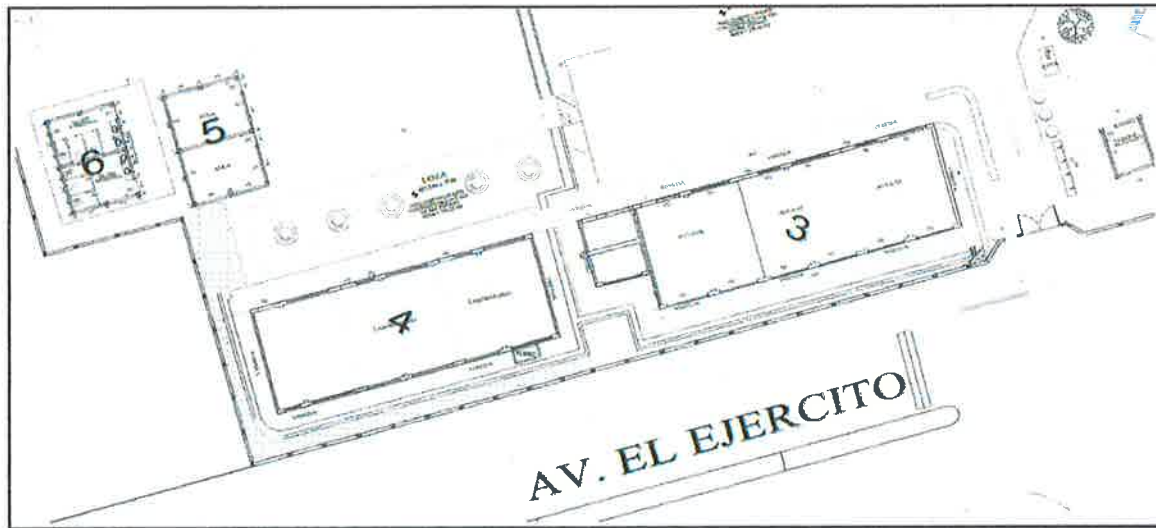
PLANO N°04

Ambiente	Descripción
Aula común 3C - 3G	Material: Noble con losa aligerada
Aula común 3D - 3H	Estado: Malo
Aula común 5C - 5D	Año de construcción: Año 2000 Aulas en buen estado de conservación.
Laboratorio de Ciencias	Material: Noble con cobertura liviana Estado: Malo Año de construcción: Año 2000 Aulas en buen estado de conservación.
SS.HH. Damas	Material: Noble con cobertura aligerada Estado: Malo Año de construcción: Año 1985 SS. HH en mal estado de conservación, presentando grietas y fisuras en paredes, columnas, pisos y losa aligerada debido al asentamiento del terreno; las coberturas presentan oxido y agujeros en calamina; y apollillamiento en correas de madera; con aparatos sanitarios en mal
