### EXPEDIENTE TÉCNICO

Proyecto: "RECUPERACION DEL SERVICIO DE EDUCACION BASICA REGULAR EN LA INSTITUCION EDUCATIVA N°098 EL GRAN CHILIMASA DEL DISTRITO DE AGUAS VERDES, PROVINCIA DE ZARUMILLA Y REGION TUMBES"

RESUMEN EJECUTIVO

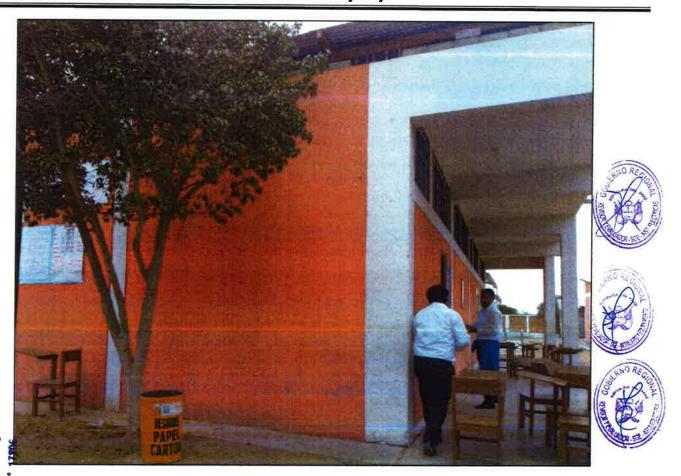
Angel Querenalii Medina ARQUITECTO —CAP. N° 1786	1.4. Laboratorio	de Ciencias y Gabinetes
130	Ambiente	Descripción
	Laboratorio de Ciencias	Material Noble Estado: Regular Año de construcción: Año 2005 Son aulas de material noble con cobertura calamina, construidas en el año 2005, estas aulas fueron edificadas mediante el sistema de muros no confinados, la cobertura es liviana (calamina) con correas de madera y tijerales oxidados, además las paredes posteriores presentan humedad, la misma que ocasiono que el ladrillo se carcoma. Esta edificación está propensa a colapsar.
	Gabinete de Educación Física	Material: Triplay Estado: Malo Año de construcción: Año 2007
on Quinta Lectrotisha	Gabinete de Auxiliares	Ambientes de tripley con cobertura liviana (calamina), instaladas sobre una losa de concreto, construidas en el año 2007.  Actualmente estos ambientes se encuentran en mal estado de conservación, además resultan inadecuadas para las actividades académicas, ya que el material genera calor, no aísla el sonido y no cumple con las condiciones de confort ni las especificaciones técnicas indicadas en la norma de diseño.

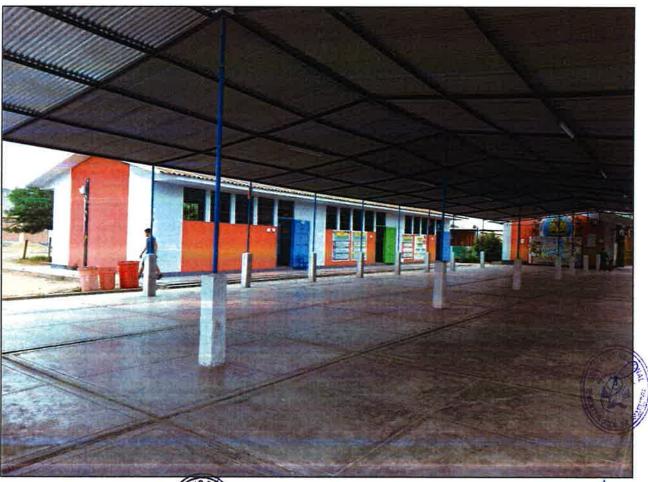
## PANEL FOTOGRAFICO N°13: Patio Central

Ambiente	Descripción
Losas Deportivas	Material Noble Estado: Regular Año de construcción: Año 2007 De material noble sin cobertura solar y con presencia de grietas, fisuras, paños dañados, lo cual representa un riesgo para el alumnado.
