INFORME DE EVALUACIÓN DE RIESGO POR LLUVIAS ANOMALAS POSITIVAS DEL HOSPITAL SAUL GARRIDO ROSILLO II-1, DISTRITO DE TUMBES, PROVINCIA DE TUMBES, DEPARTAMENTO DE TUMBES

RECONSTRUCCIÓN DEL HOSPITAL SAUL GARRIDO ROSILLO II-1, DISTRITO DE TUMBES, PROVINCIA DE TUMBES, DEPARTAMENTO DE TUMBES

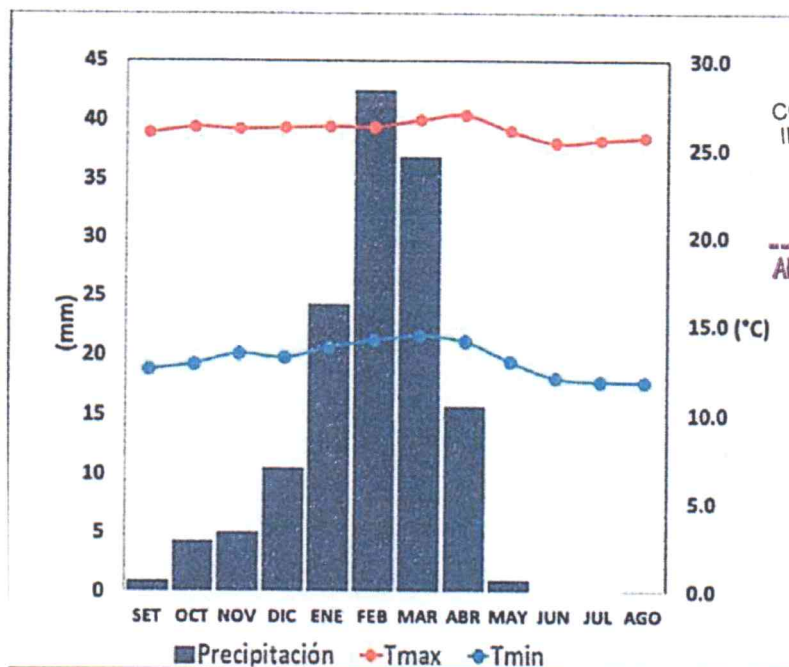
Gráfico N° 2. Comportamiento temporal de la temperatura del aire y precipitación promedio

En base al Mapa de Clasificación Climática del Perú (SENAMHI, 1988), desarrollado a través del Sistema de Clasificación de Climas de Warren Thornthwaite, el distrito de Tumbes, se caracteriza por presentar un clima cálido y húmedo, con lluvia deficiente en gran parte del año propio de su estacionalidad (E (d) A' H3).

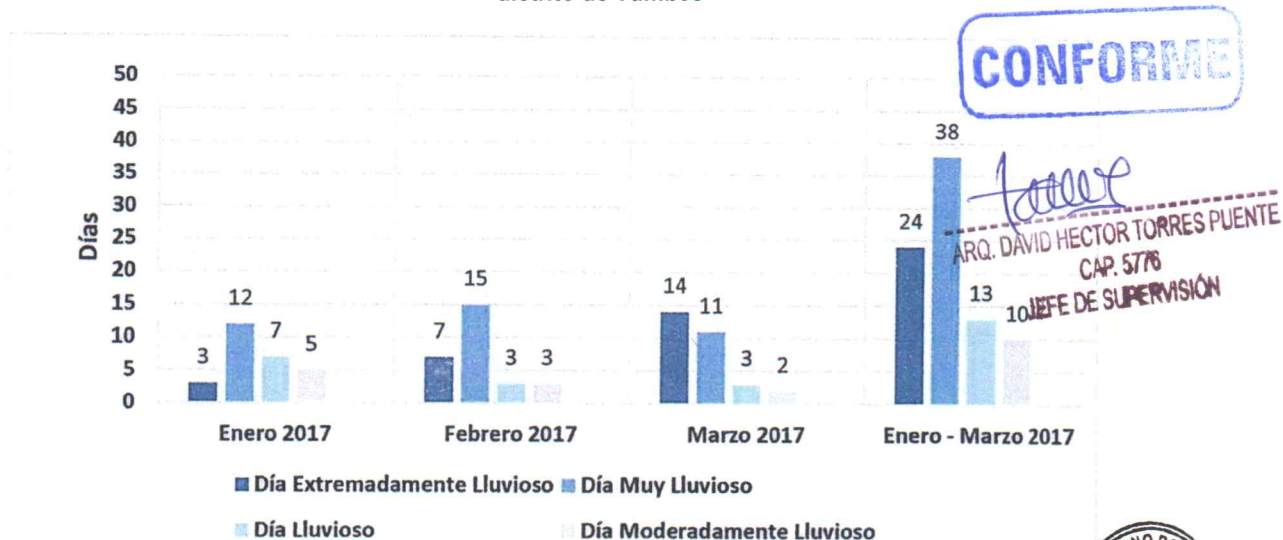
Gráfico N° 3. Frecuencia promedio de lluvias extremas durante El Niño Costero 2017 en el distrito de Tumbes

Respecto a la frecuencia promedio de lluvias extremas, el gráfico N° 24 muestra que durante el verano 2017 los días catalogados como "Extremadamente Lluvioso" predominaron en febrero y marzo, aunado a ello se presentaron también días "muy lluviosos" y "lluviosos" durante estos meses.

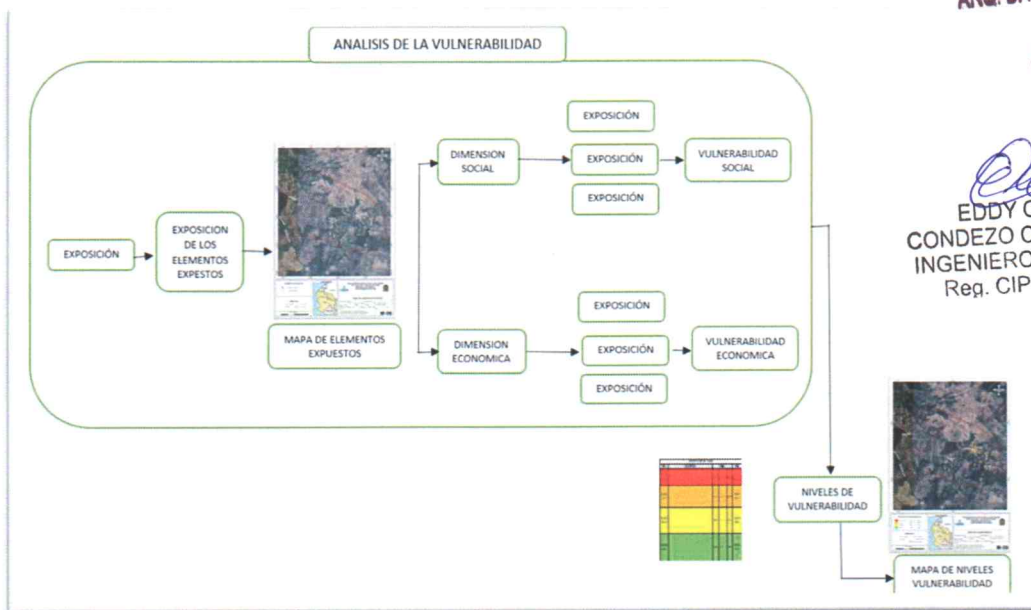
Gráfico 6. Metodología del análisis de la vulnerabilidad

Para realizar el análisis de vulnerabilidad, se utiliza la siguiente metodología como se muestra en el gráfico 27.

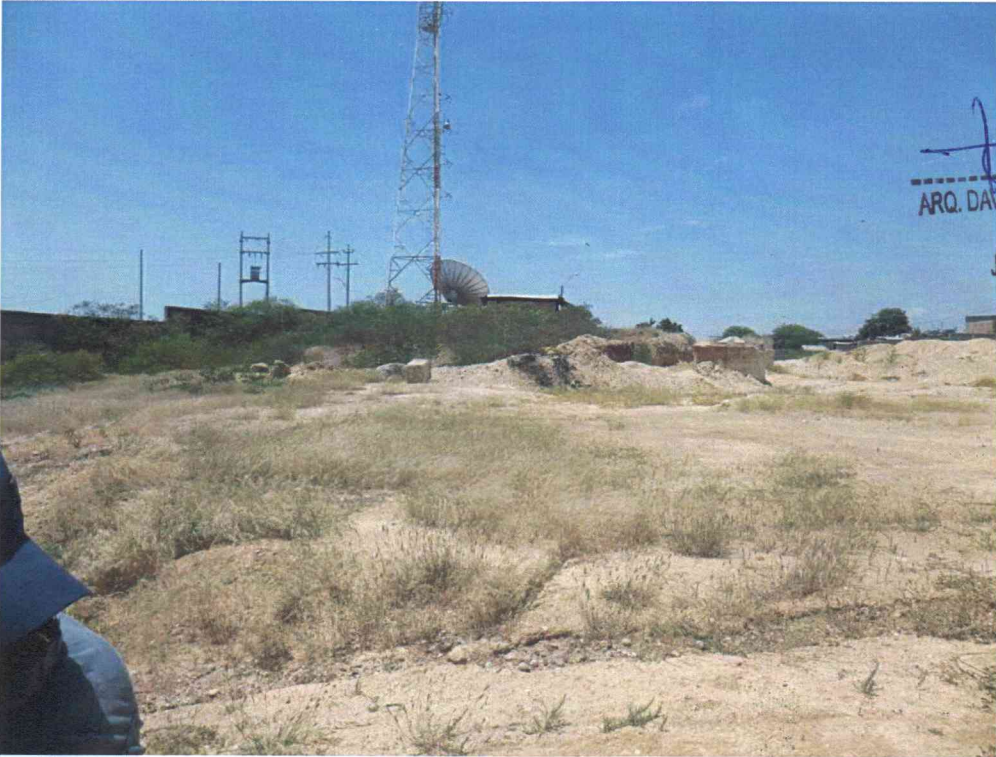
Fotografía 03: vista de una antena de radio dentro del terreno
