GOBIERNO REGIONAL TUMBES

RESOLUCIÓN EJECUTIVA REGIONAL

Nº 000465 - 2024/GOB.REG.TUMBES-GR

ARTÍCULO PRIMERO. – APROBAR el "PLAN DE PREVENCIÓN Y REDUCCIÓN DEL RIESGO DE DESASTRES DEL GOBIERNO REGIONAL TUMBES ANTE INUNDACIONES Y MOVIMIENTOS EN MASA POR LLUVIAS ASOCIADAS O NO AL FENÓMENO EL NIÑO – 2024-2030, que, como anexo, forma parte integrante de la presente resolución.

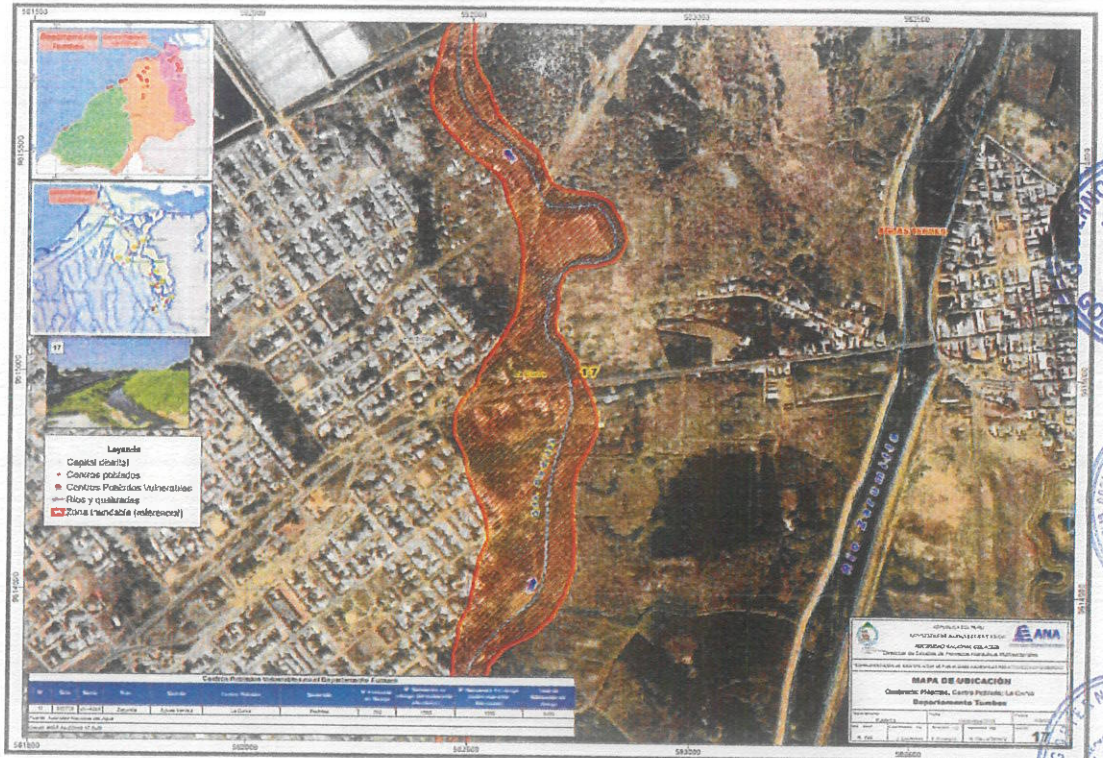
Figura 2. Áreas de la provincia de Zarumilla expuestas a inundación, según el ANA. Las figuras (de arriba hacia abajo) corresponde a los sectores Piedritas y Barrio San Miguel-Uña de Gato.

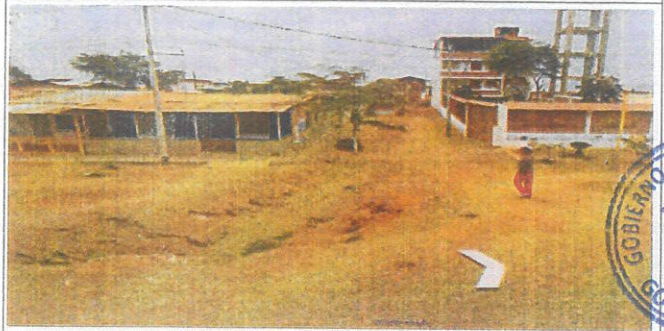
3. Peligro identificado: Inundación		
4. Nivel de peligro cualitativo: Muy alto (x) Alto () Medio () Bajo ()		
5. Problema: Existe insuficiente estabilidad de enrocado de las riberas del cauce. La ocurrencia de inundaciones en la zona afectada puede ocasionar daños a la población, infraestructura urbana y generar la interrupción de actividades comerciales.

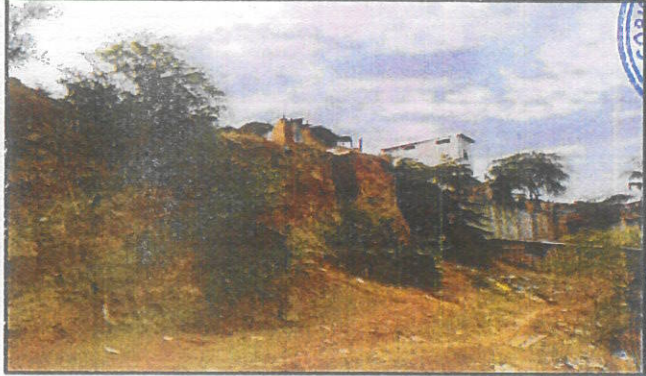
3. Peligro identificado: Deslizamiento		
4. Nivel de peligro cualitativo: Muy alto (x) Alto () Medio () Bajo ()		
5. Problema: Inexistencia de sistemas de protección ante los deslizamientos del cerro. La ocurrencia de deslizamientos o derrumbes en la zona afectada puede ocasionar daños a la población, infraestructura urbana (viviendas, centros educativos, de salud, servicios básicos, pistas y veredas) y generar la interrupción de actividades comerciales.
